ESTUDO EXPERIMENTAL DE UMA EMENDA DE BARRA  
PARA CONCRETO ARMADO COM TUBO DE AÇO E  
GRAUTE

Dissertação apresentada à Escola de Engenharia de São Carlos, da Universidade de São Paulo, como parte dos requisitos para obtenção do Título de Mestre em Estruturas.

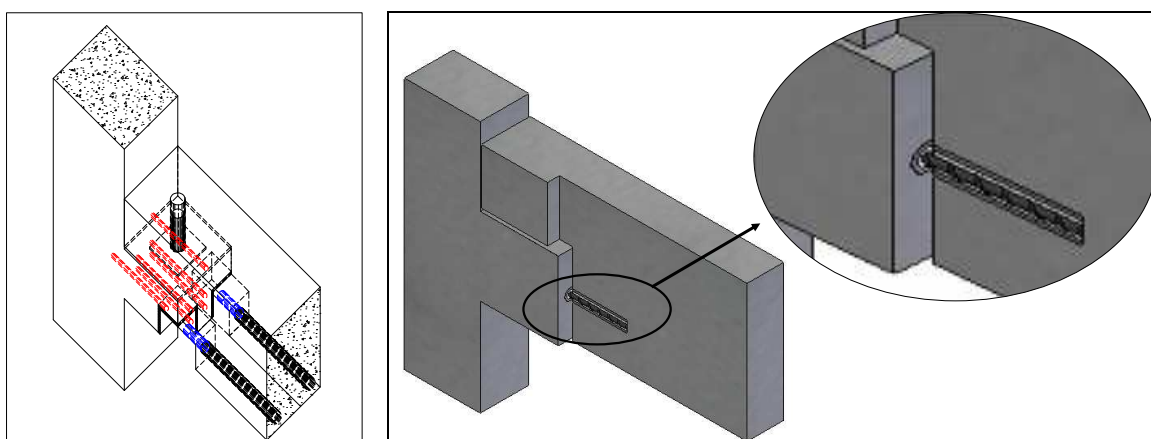
Figura 2.1 – Ligação viga-pilar com detalhe da emenda estudada

O objeto de estudo desta pesquisa é uma emenda, que pode fazer parte de uma ligação viga-pilar (Figura 2.1), para transmissão dos esforços solicitantes em elementos pré-moldados. Ela é uma emenda constituída por uma barra de aço, um tubo de aço e graute, conforme pode ser visto na Figura 2.2.

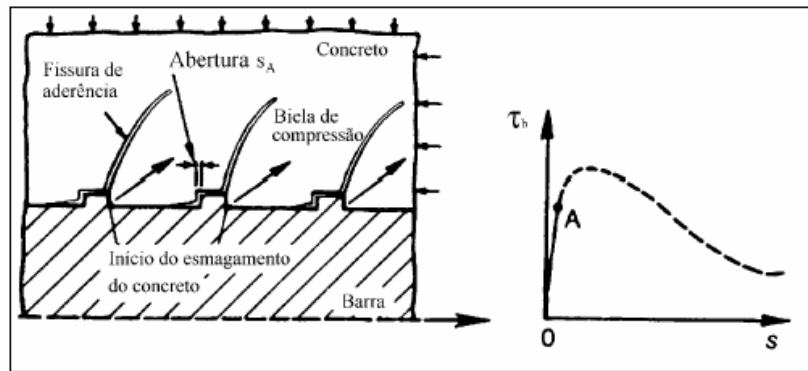
**Figura 2.14** – Início das fissuras (Soroushian e Choi, 1989)

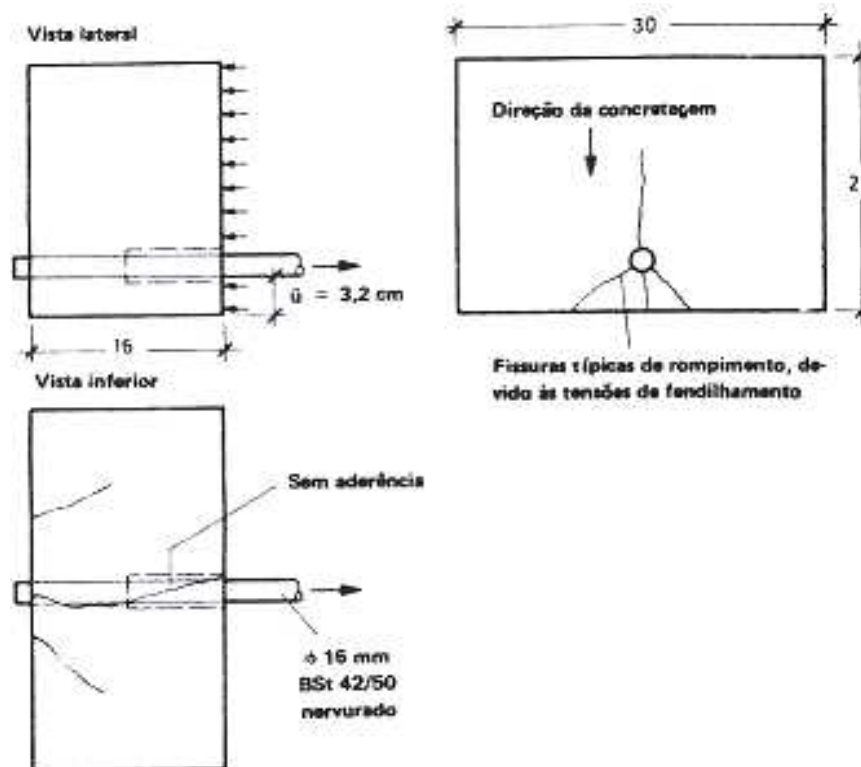
**Figura 2.20** – Fissuras devido ao fendilhamento (Leonhardt, 1978)

Com cobrimento de concreto pequeno em relação ao diâmetro da barra ou o espaçamento pequeno entre as barras, ocorre o risco de aparecerem grandes fissuras longitudinais, ou de fendilhamento (Figura 2.20), ou mesmo de se romper o cobrimento de concreto por causa das tensões de fendilhamento na zona de ancoragem. Tendo em vista a pequena resistência à tração do concreto, principalmente na direção vertical (direção da concretagem), é preciso ter cuidado com essas tensões de fendilhamento em qualquer local da ancoragem e, também, em outros locais onde as barras estejam sujeitas a elevadas tensões de aderência, especialmente naqueles pontos onde o concreto for solicitado à tração, transversalmente à barra, em virtude de outras causas. Quando uma compressão transversal favorável não atuar na zona de ancoragem, é necessário utilizar uma armadura transversal externa, ao longo do comprimento necessário à ancoragem (comprimento de ancoragem), capaz de absorver as tensões de fendilhamento.

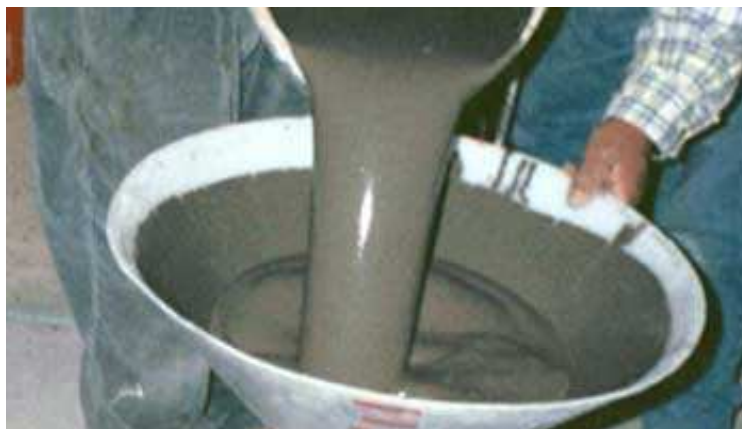
**Figura 3.2 – Graute**

O graute (Figura 3.2) é um material fluido e auto-adensável no estado recém-misturado, formulado para preencher cavidades e subsequentemente tornar-se aderente, resistente e sem retração no seu estado endurecido.

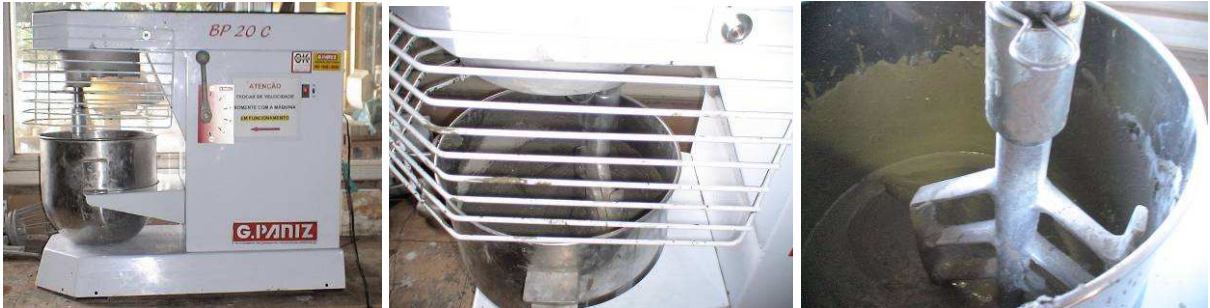
**Figura 3.3 – Mistura do graute**

A mistura foi feita em uma batedeira planetária BP 20C, da marca G. PANIZ, potência de 1CV, com cuba em aço inoxidável (capacidade de 20 litros) e eixo vertical (Figura 3.3). O batedor utilizado foi tipo espiral e os materiais colocados na seguinte ordem:

- Colocou-se 80% da água e progressivamente todo o *Masterflow<sup>®</sup> 885 Grout*. Deixando bater à velocidade de 85 RPM por 3 minutos;

- Acrescentou-se o restante da água e bateu-se por mais 5 minutos à mesma velocidade de 85 RPM.

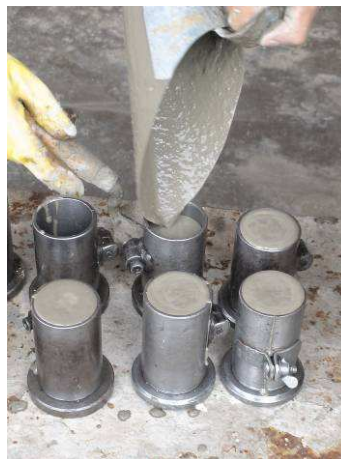
**Figura 3.4– Moldagem dos corpos-de-prova**

As resistências à compressão ( $f_c$ ) foram obtidas com ensaios de três corpos-de-prova cilíndricos 5 cm x 10 cm para cada uma das quatro misturas de graute utilizadas, uma para a série piloto e as outras três para a série definitiva, sendo a primeira para a série 1, a segunda para a série 2 e a última para a série 3 (Figura 3.4).

Os corpos-de-prova foram desformados um dia após a moldagem e mantidos na câmara úmida até a data do ensaio das emendas. Foram ensaiados na máquina hidráulica automática (ELE) à velocidade de 0,5 kN/s.

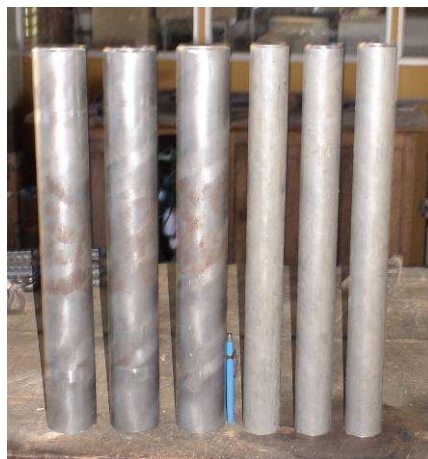
Foram empregados tubos mecânicos de aço carbono sem costura com alto teor de manganês com as propriedades mecânicas mostradas na tabela 3.2, conforme especificações fornecidas pelo fabricante, sendo para o ensaio piloto os de categoria *DIN ST 52* com diâmetros externo de 60 mm e interno de 48 mm, *DIN ST 45* de diâmetros externo de 50 mm e interno de 44 mm e SAE 1020 de diâmetros externo de 44.5 mm e interno de 33 mm (Figura 3.5), e para o ensaio definitivo os de categoria *DIN ST 52* com as propriedades geométricas conforme tabela 3.3 (Figura 3.6).

**Figura 3.5** – Tubos com diâmetro externo de 60 e 44,5 mm para o ensaio piloto

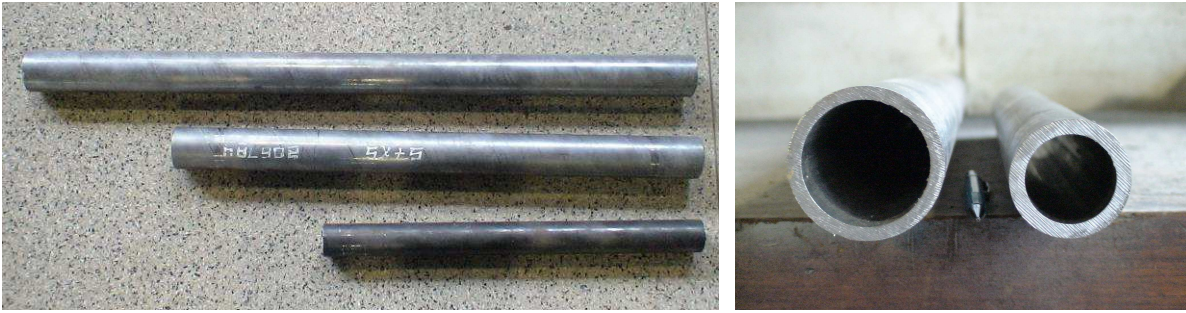
**Tabela 3.3** – Propriedades geométricas dos tubos empregados no ensaio definitivo

$\phi_{int}$ (mm)	$\phi_{ext}$ (mm)	Comprimento (mm)
35	45	300
35	45	500
38	50	500
47	57	700

**Figura 3.6** – Tubos para o ensaio definitivo com a) comprimento de 300 mm, 500 mm e 700 mm e b) diâmetro externo de 57 mm e 45 mm

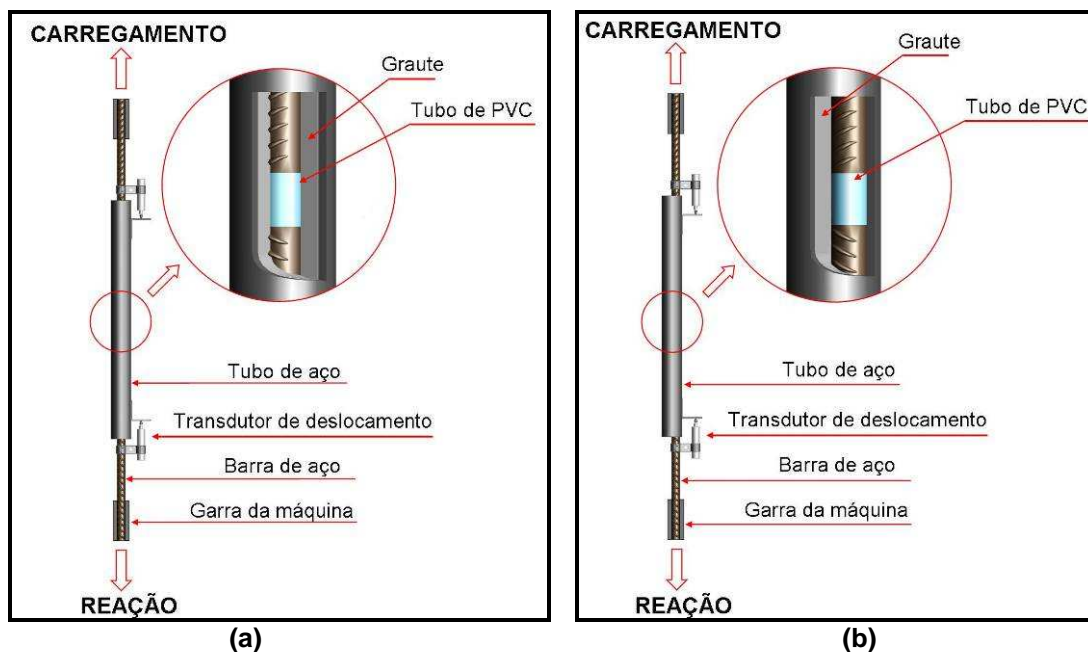
**Figura 3.8** – Emenda ensaiada com a barra a) centralizada e b) excêntrica

A emenda é constituída por um tubo de aço preenchido com graute e duas barras de aço, uma em cada extremidade, com mesmo comprimento de ancoragem, sendo, assim, equivalente a duas emendas (Figura 3.8). Essas barras foram unidas por um tubo de PVC para garantir o mesmo posicionamento e evitar o aparecimento de flexão localizada. (Figura 3.9).

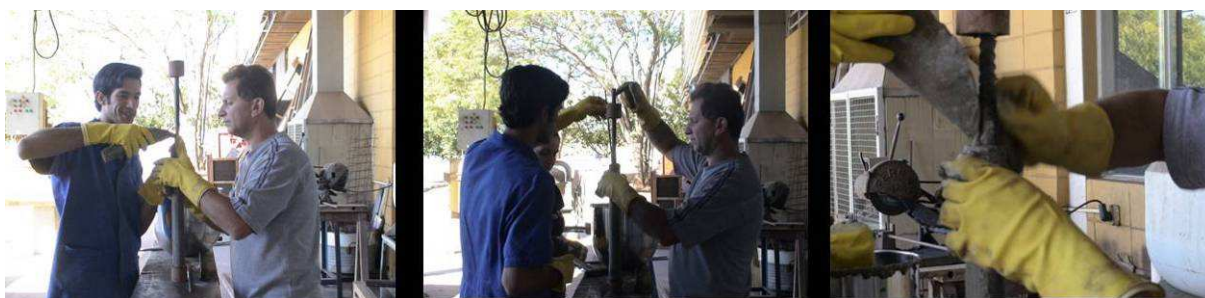
Com o objetivo de se garantir o grauteamento do tubo de aço e o posicionamento da barra foram feitas fôrmas de madeira. Para cada tubo foram feitas duas fôrmas iguais de madeira, uma para cada extremidade. A princípio queria-se grautear na direção horizontal, tentando reproduzir mais fielmente a situação real do problema, por isso havia dois furos em cada fôrma, um para a barra e o outro para entrada do graute, numa extremidade, e saída do mesmo e do ar, na outra extremidade, para que assim fosse verificado o completo preenchimento do tubo. Mas, em virtude das pequenas e insuficientes dimensões para a passagem do graute, isso não foi possível e o grauteamento foi na direção vertical. Para isso, retirou-se a fôrma de uma extremidade pela qual foi injetado o graute e o furo destinado à saída do graute da outra fôrma foi fechado com mastique para evitar a saída do graute (Figura 3.12).

O adensamento foi feito com uma vareta de aço (Figura 3.12-b). Foi colocado silicone entre o tubo e a fôrma de madeira para vedamento. Após um dia da moldagem, as emendas foram desmoldadas e em seguida armazenadas até a data do ensaio.

**Figura 3.12** – Grauteamento a) Colocação do graute na horizontal, b) Adensamento com vareta e c) detalhe

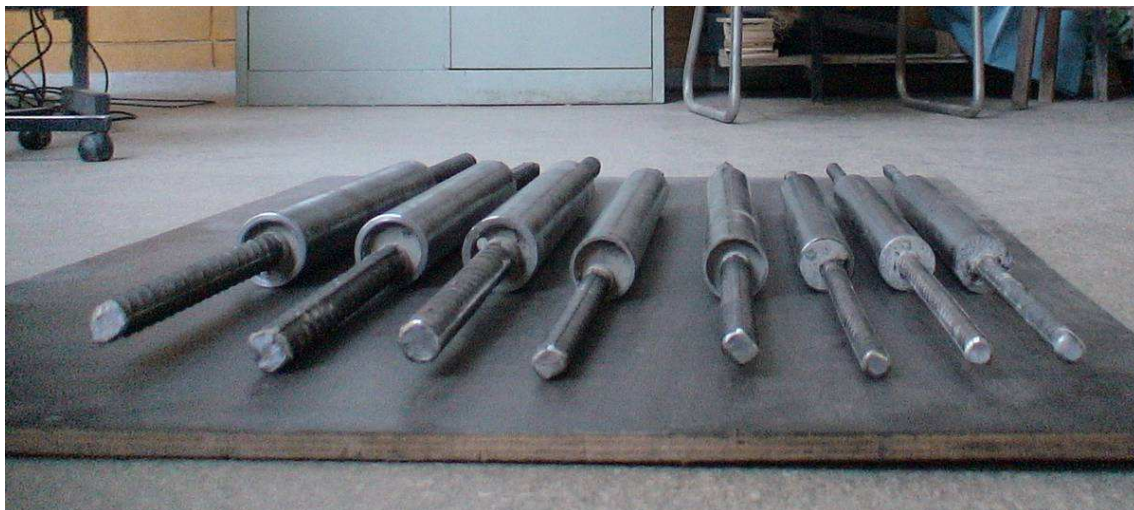
**Figura 3.14** – Emendas com variados diâmetros de tubo e barra de aço

Foram ensaiadas oito emendas com variados diâmetros de barra (16 mm, 20 mm e 25 mm) e de tubo de aço ( $\varnothing_{\text{int}} = 33$  mm, 44 mm e 48 mm e  $\varnothing_{\text{ext}} = 44,5$  mm, 50 mm e 60 mm, respectivamente) e conformação superficial do tubo (liso ou corrugado) (Figura 3.14).

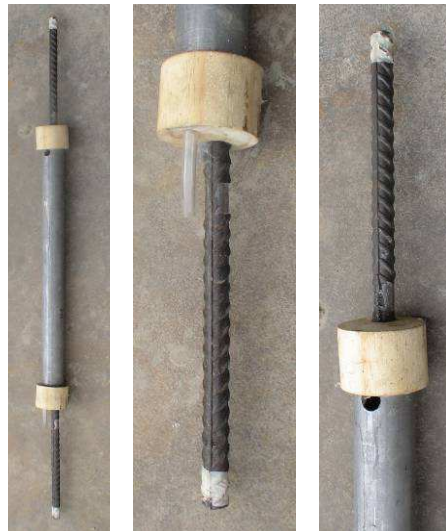
**Figura 3.24** – Amostra 45T16EC9.5-200A antes da moldagem

As emendas da Série 1 (Figuras 3.24 e 3.25) foram ensaiadas aos 5 dias de moldagem dos modelos e os ensaios de caracterização do graute foram feitos conforme cronograma mostrado na Tabela 3.7.

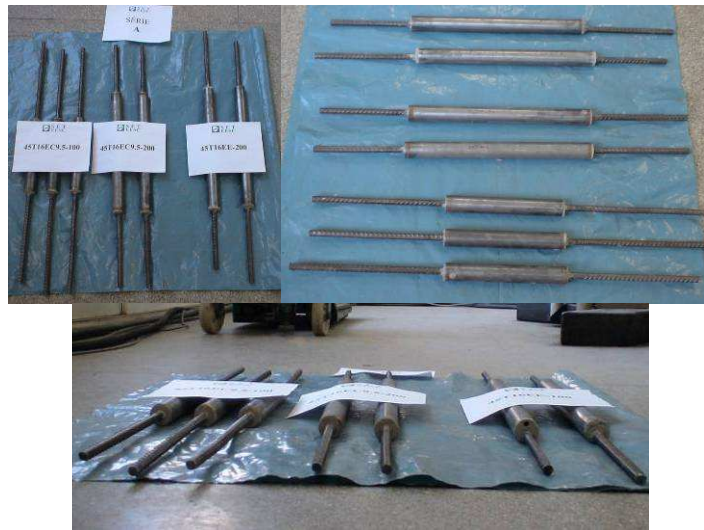
**Figura 3.25** – Vistas de algumas emendas da série 1

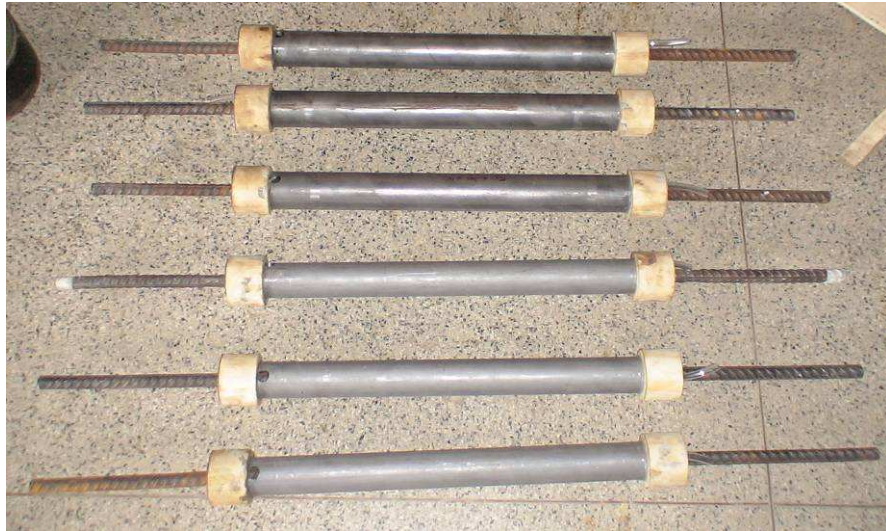
**Figura 3.30-** Emendas da série 2 preparadas para serem moldadas

As emendas da Série 2 (Figuras 3.30, 3.31 e 3.32) foram ensaiadas aos 6 dias de moldagem dos corpos-de-prova e os ensaios de caracterização do graute foram feitos conforme cronograma mostrado na Tabela 3.8.

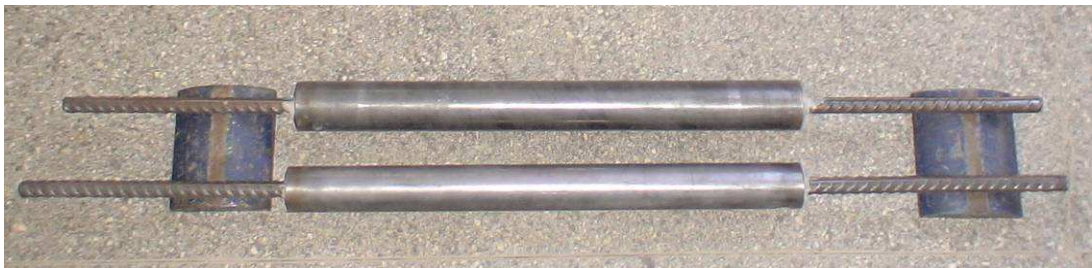
**Figura 3.31-** Vista de cima das emendas 45T16CC9.5-200 e 50T16EC11-200

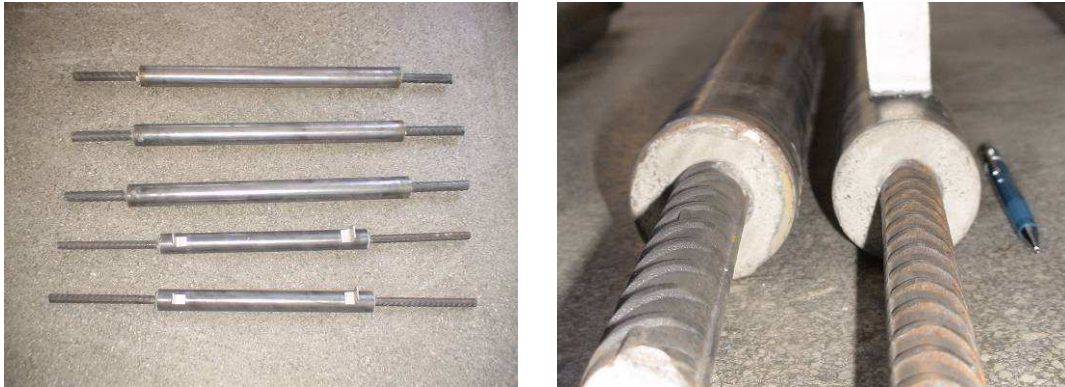
**Figura 3.35-** Emendas da série 3

As emendas da Série 3 (Figura 3.35) foram ensaiadas aos 4 dias de moldagem e os ensaios de caracterização do graute foram feitos conforme cronograma mostrado na Tabela 3.9.

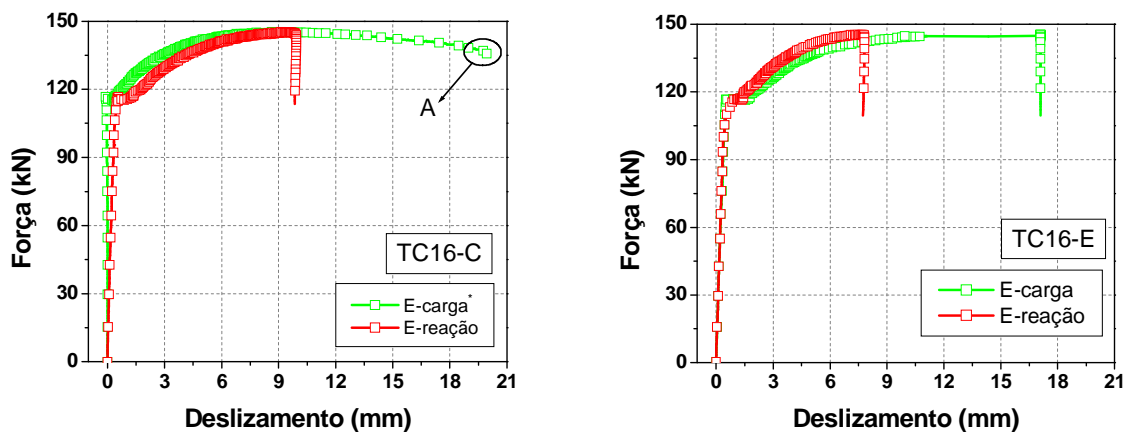
**Figura 4.1** - Curva força vs. deslizamento das emendas TC16-C e TC16-E

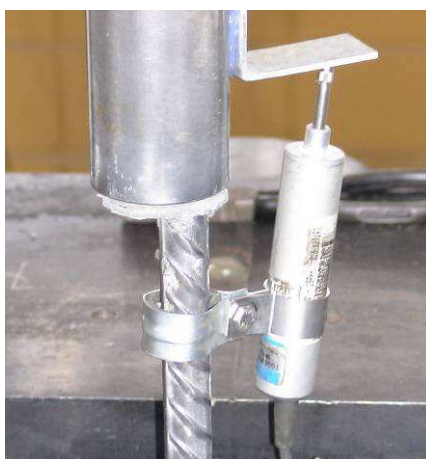
**Figura 4.2** – Transdutor inclinado devido a estrição da barra

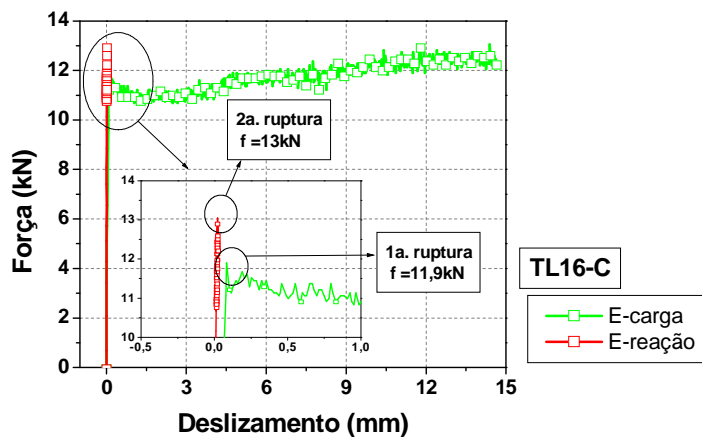
**Figura 4.5** - Curva força vs. deslizamento da emenda TL16-C

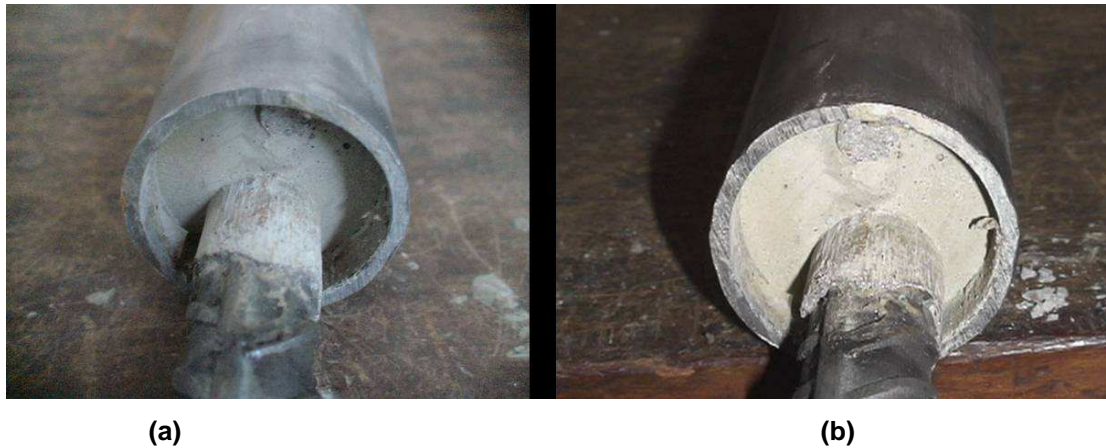
**Figura 4.8** – Extremidade não solicitada a) antes do ensaio e b) depois do ensaio, inalterada

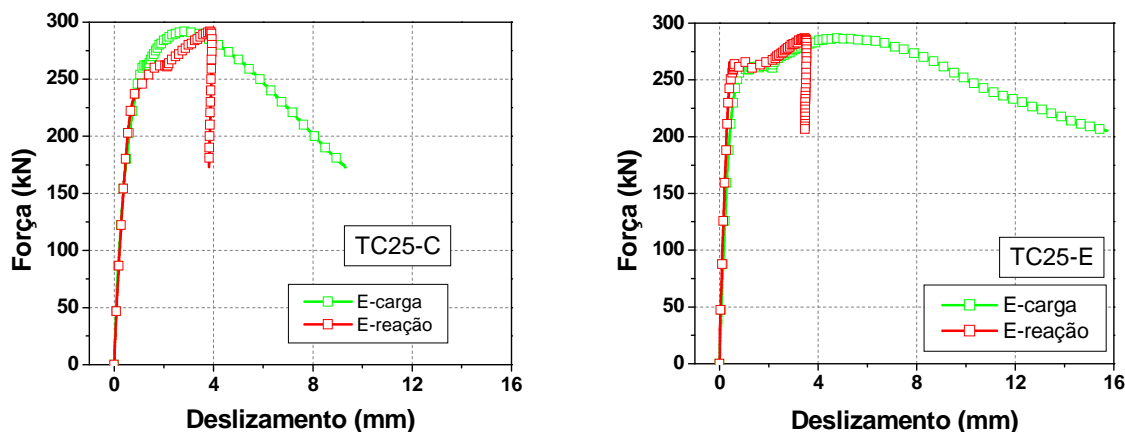
**Figura 4.9** - Curva força vs. deslizamento das emendas TC25-C e TC25-E

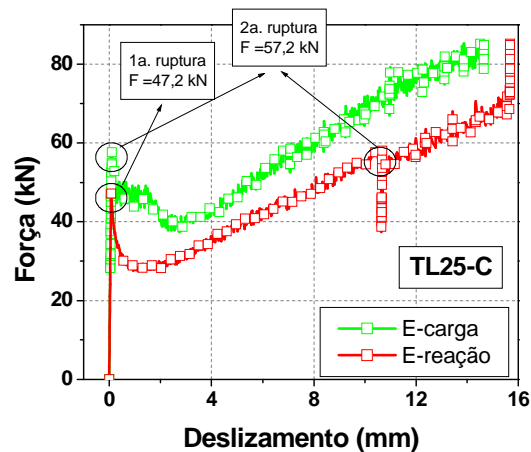
**Figura 4.12 - Curva força vs. deslizamento da emenda TL25-C**

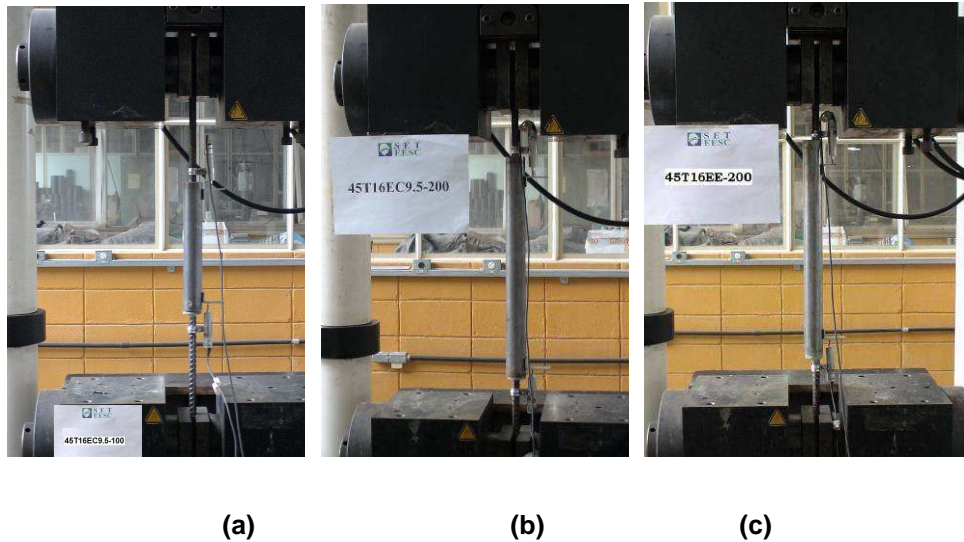
Figura 4.19 – Emendas sendo ensaiadas a) 45T16EC9.5-100, b) 45T16EC9.5-200 e c) 45T16EE-200

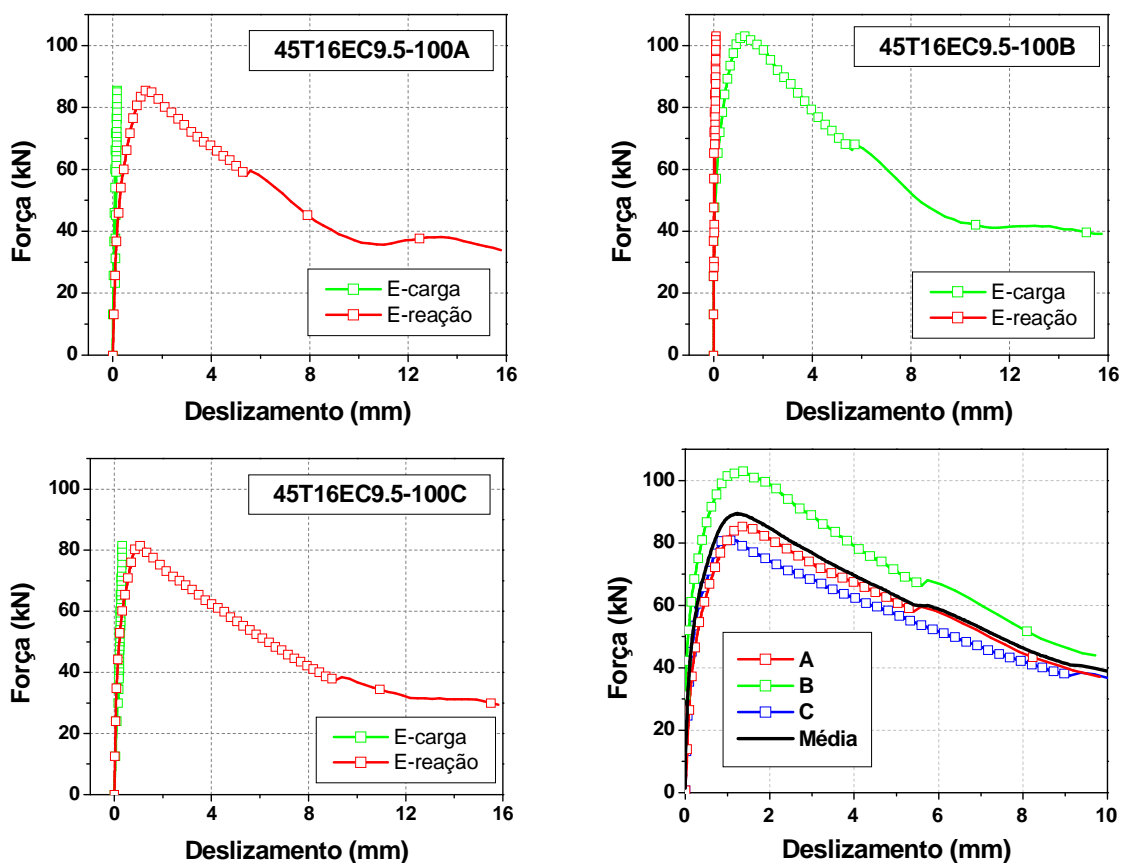
Figura 4.20 - Curva força vs. deslizamento das amostras 45T16EC9.5-100A, 45T16EC9.5-100B, 45T16EC9.5-100C e da média delas

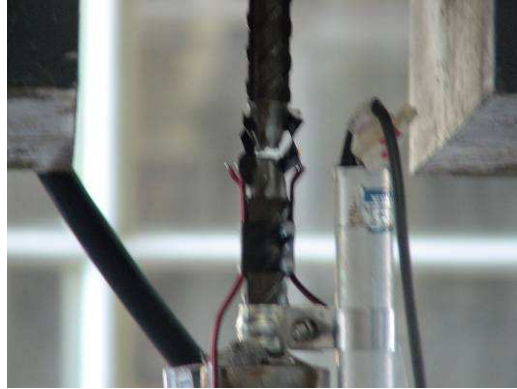
**Figura 4.28** - Ruína da barra no extensômetro da extremidade de carga

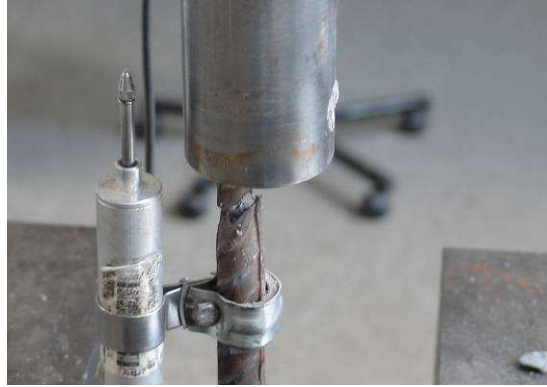
**Figura 4.41** – Ruptura da barra de aço da emenda 45T16EE-200C2

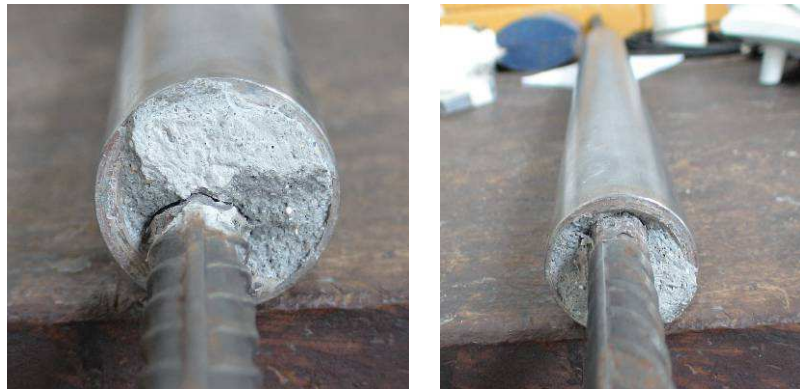
A ruína observada foi por escoamento da barra de aço, atingindo, portanto, a capacidade máxima da emenda. Houve o aparecimento de algumas fissuras de fendilhamento e destacamento de camada de graute em ambas as extremidades, por causa do cisalhamento, mas que não foram suficientes para ocasionar a ruína da emenda (Figura 4.42).

**Figura 4.42** – Extremidade não rompida

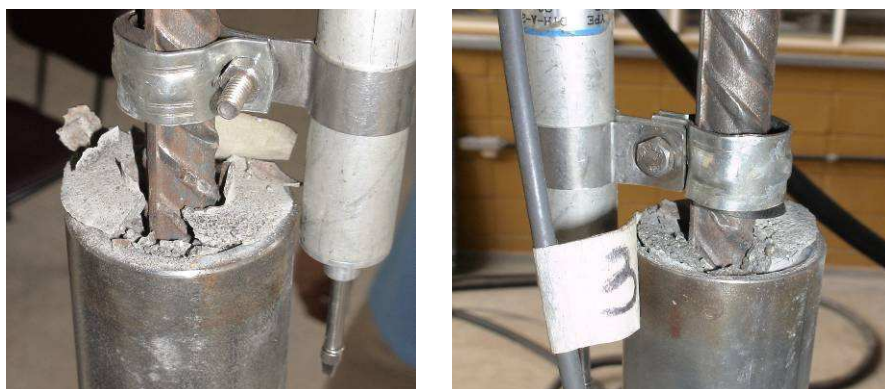
A ruína observada foi por escoamento da barra de aço, atingindo, portanto, a capacidade máxima da emenda. Durante o ensaio houve o aparecimento de algumas fissuras de fendilhamento e destacamento de camada de graute (Figura 4.46) em ambas as extremidades, devido ao cisalhamento, mas que não foram suficientes para ocasionar a ruína da emenda.

**Figura 4.46** – Detalhe da ruptura do graute na extremidade não rompida

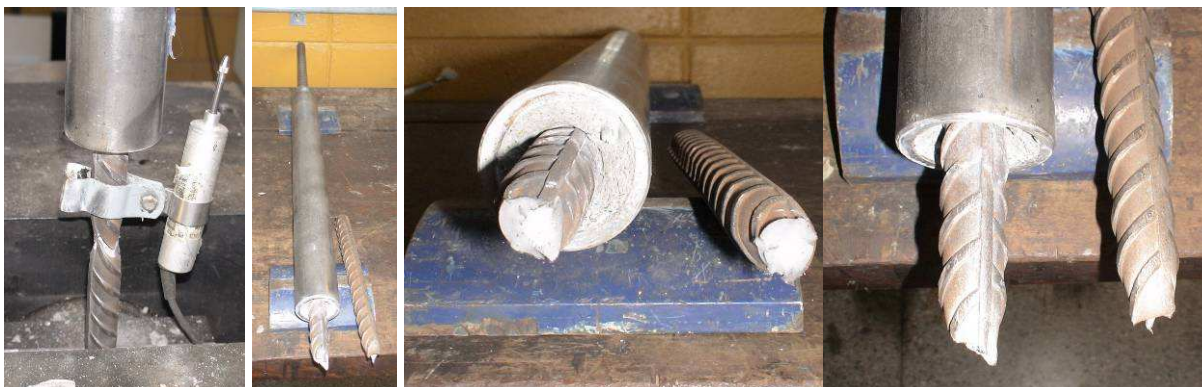
A ruína observada foi por escoamento da barra de aço (Figura 4.53), atingindo, portanto, a capacidade máxima da emenda. Houve o aparecimento de algumas fissuras de fendilhamento e destacamento de camada de graute (Figura 4.54), em ambas as

**Figura 4.53-** Ruptura da barra de aço

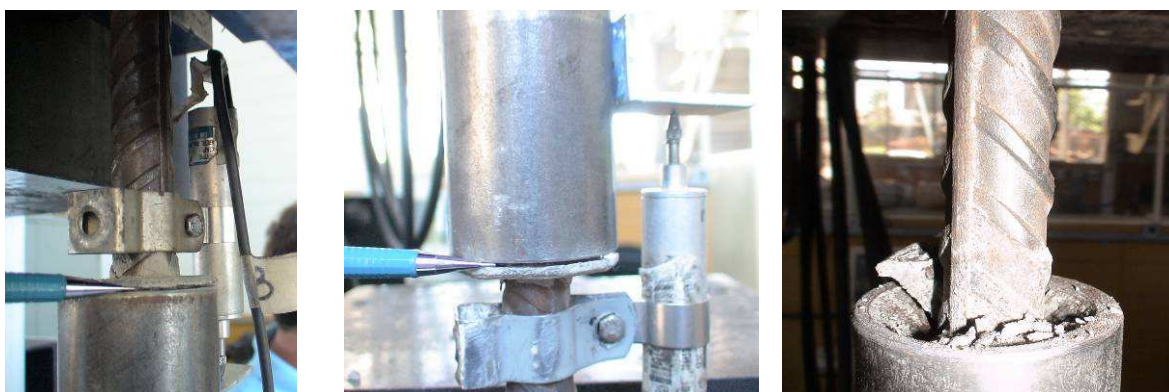
**Figura 4.54-** Deslizamento e ruptura do graute

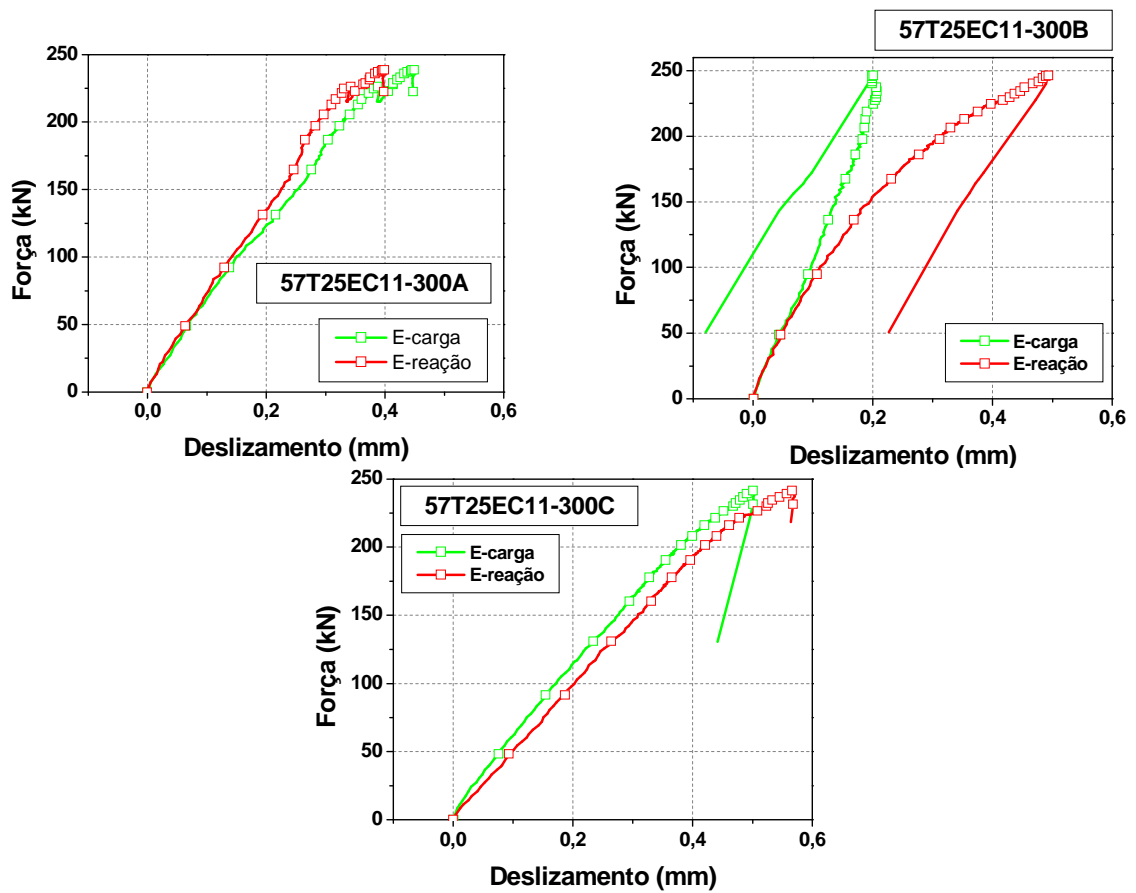
Figura 4.55 - Curva força vs. deslocamento das amostras 57T25EC11-300A, 57T25EC11-300B e 57T25EC11-300C
