ESTACAS PRÉ-MOLDADAS DE CONCRETO

PATOLOGIAS EM FUNDAÇÕES DE EDIFÍCIO

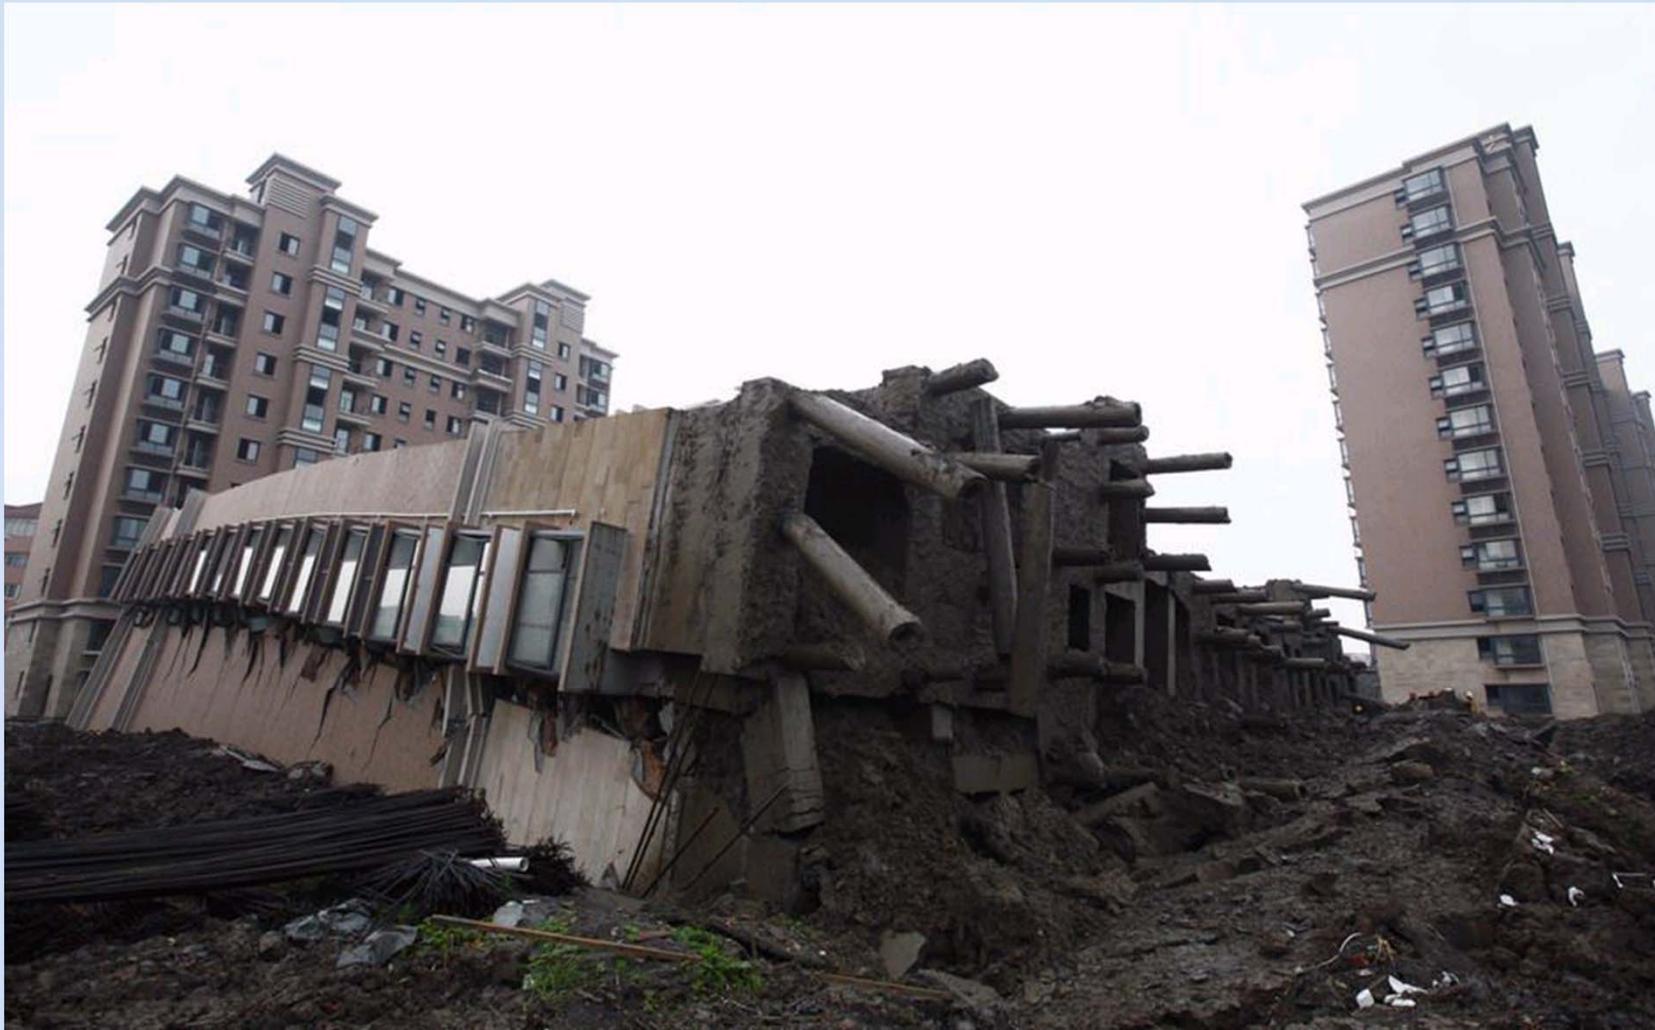
RUPTURA DE EDIFICIO NA CHINA

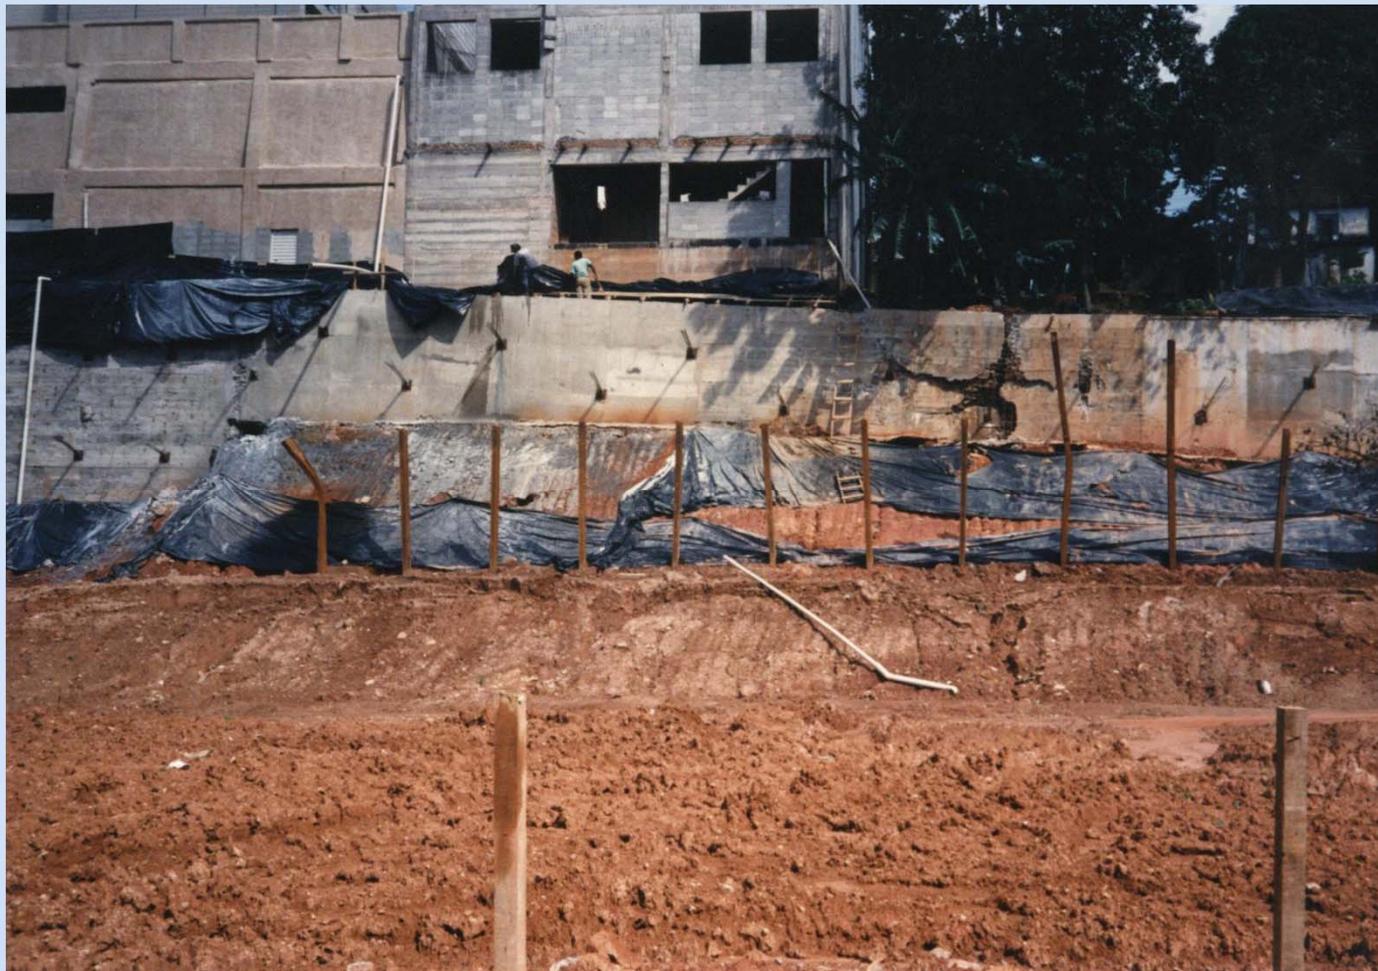
RUPTURA DE CORTINA ATIRANTADA COM ABALO DAS FUNDAÇÕES EM ESTACA DO EDIFÍCIO VIZINHO

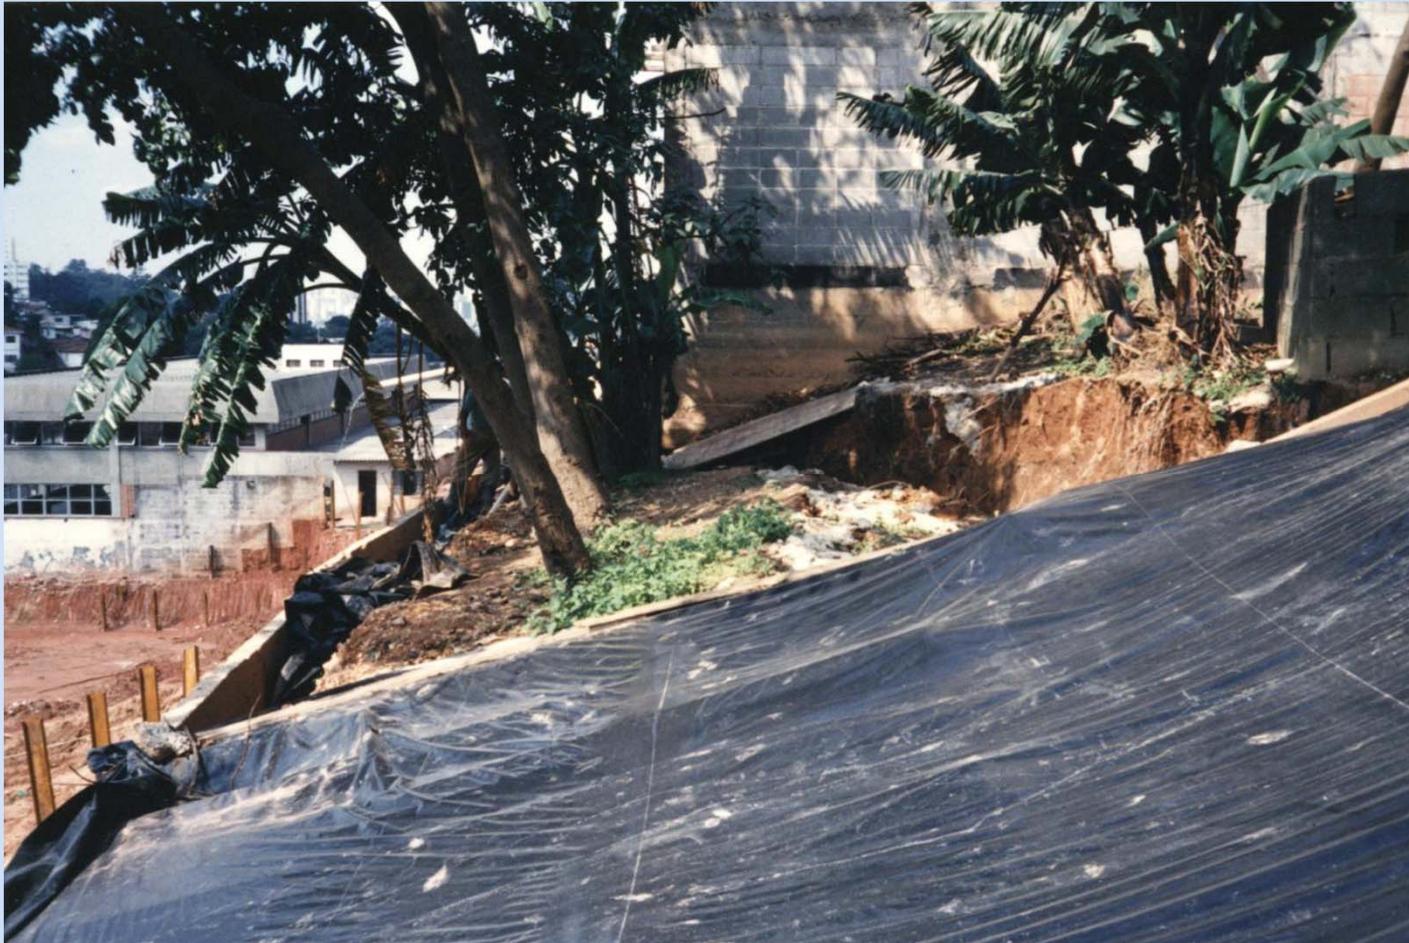
RUPTURA DE CORTINA ATIRANTADA COM ABALO DA EDIFICAÇÃO VIZINHA

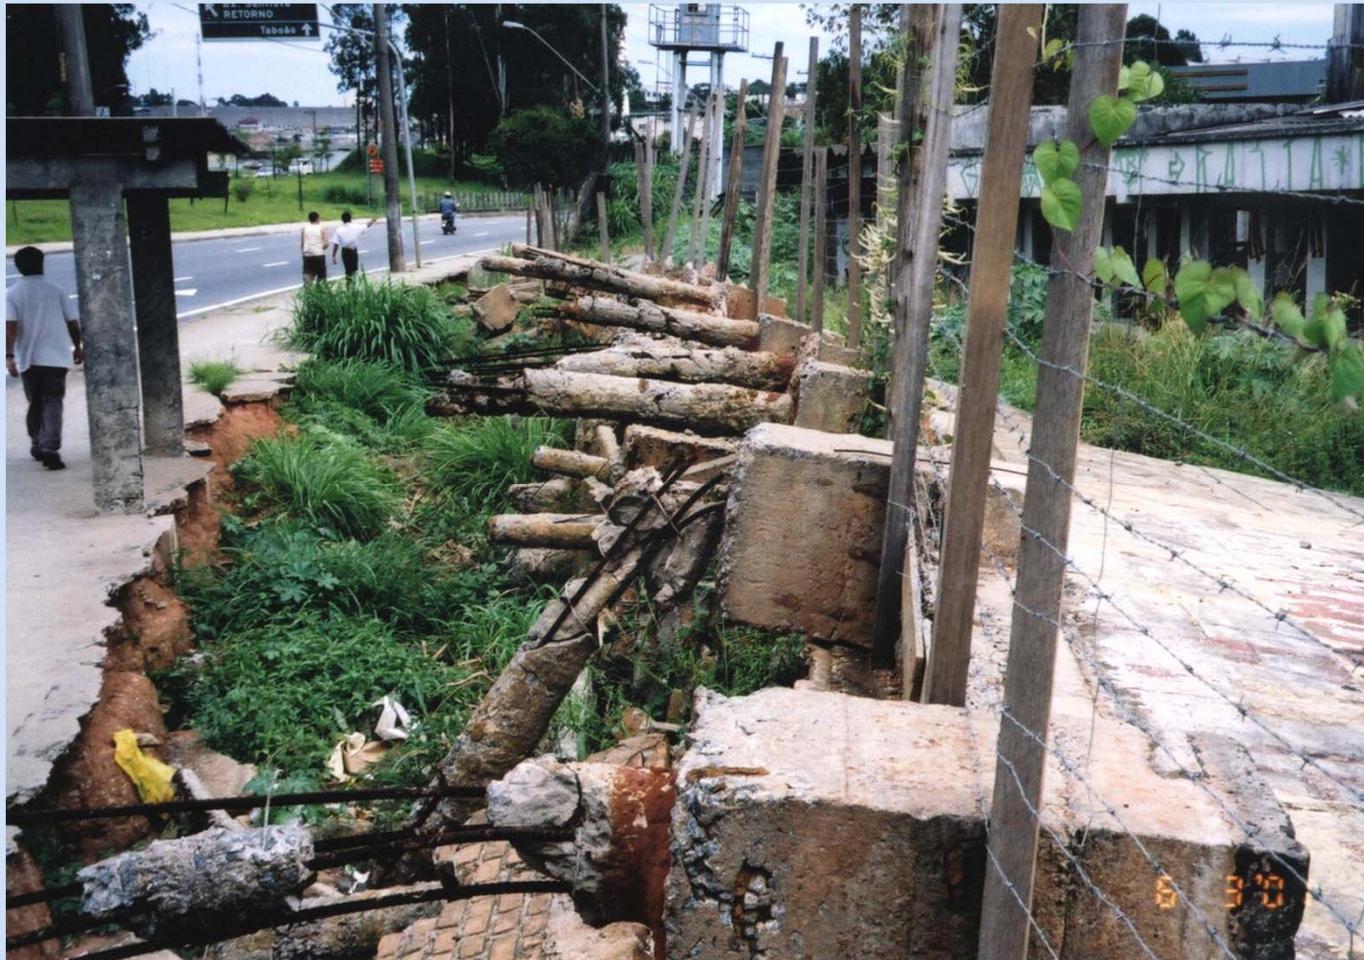
RUPTURA DO MURO DE ARRIMO

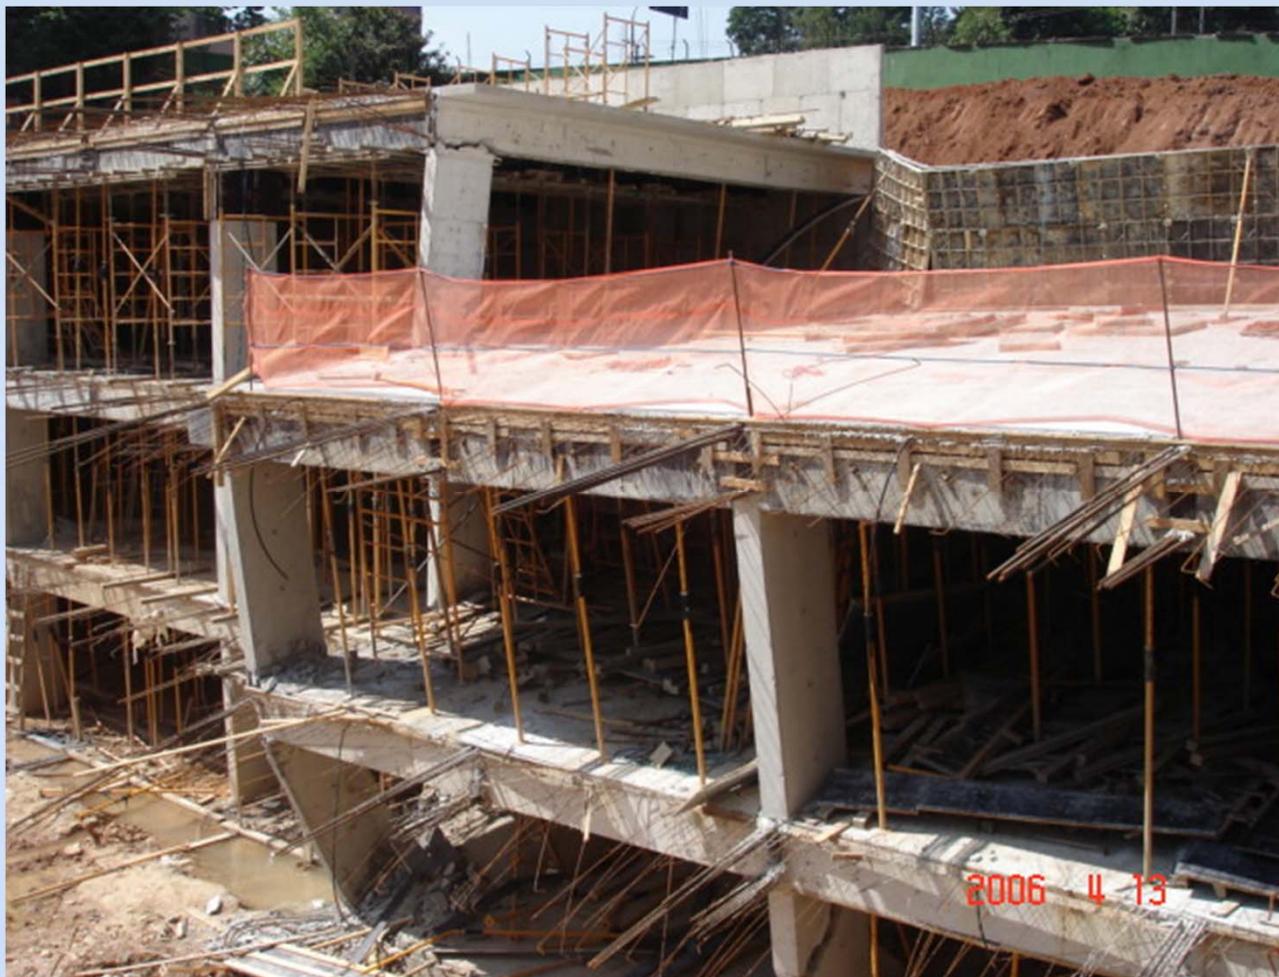
ABALO DA ESTRUTURA DEVIDO A ESFORÇOS HORIZONTAIS DE EMPUXO NÃO PREVISTOS NAS FUNDAÇÕES

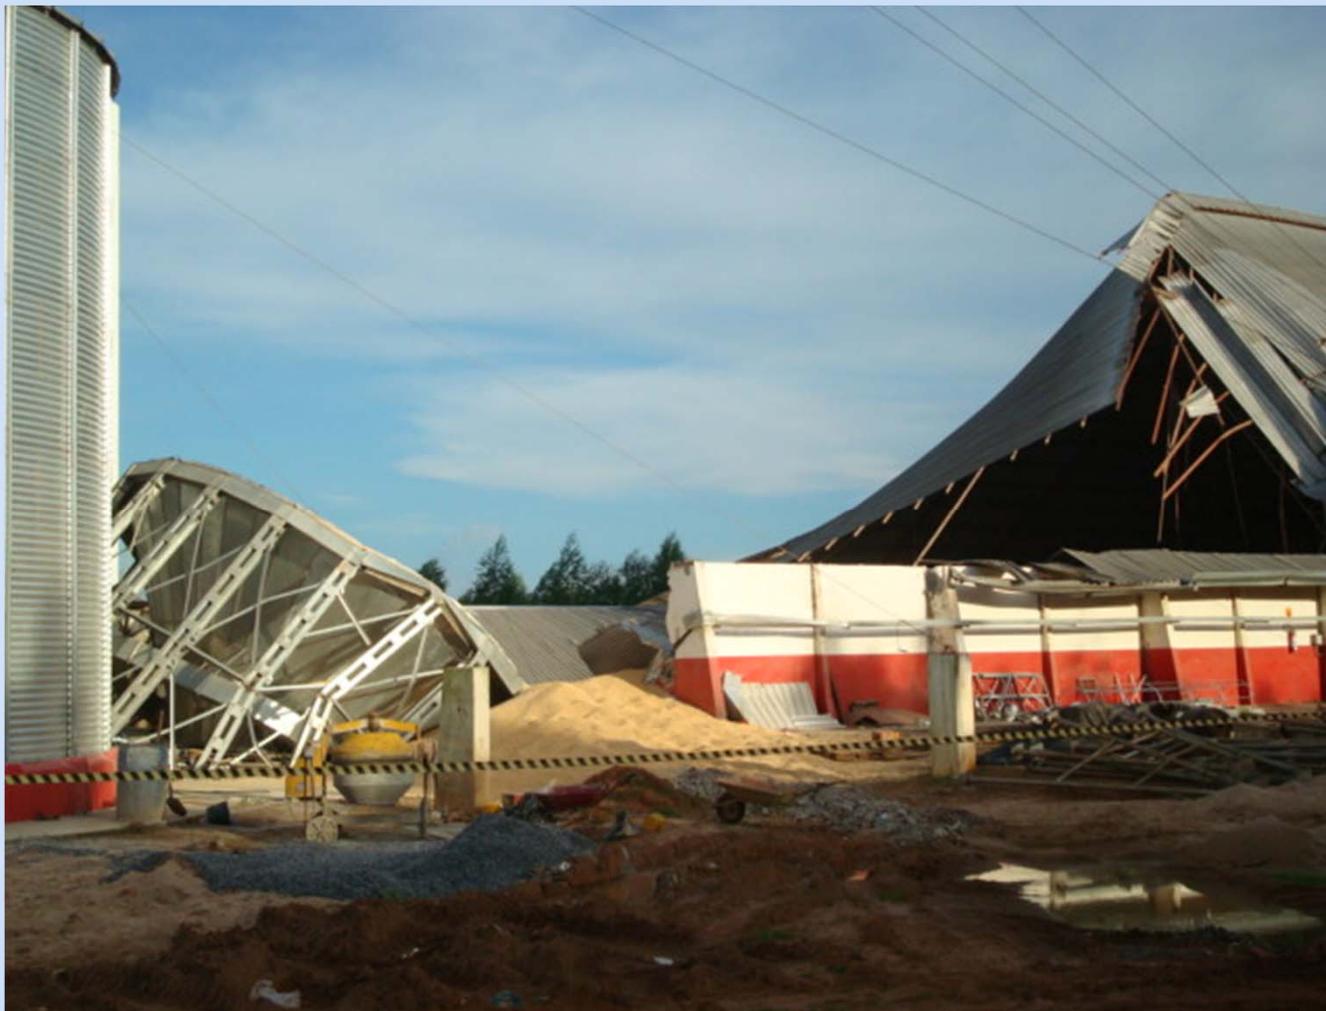
RUPTURA DAS FUNDAÇÕES EM ESTACAS DE UM SILO DE GRÃOS

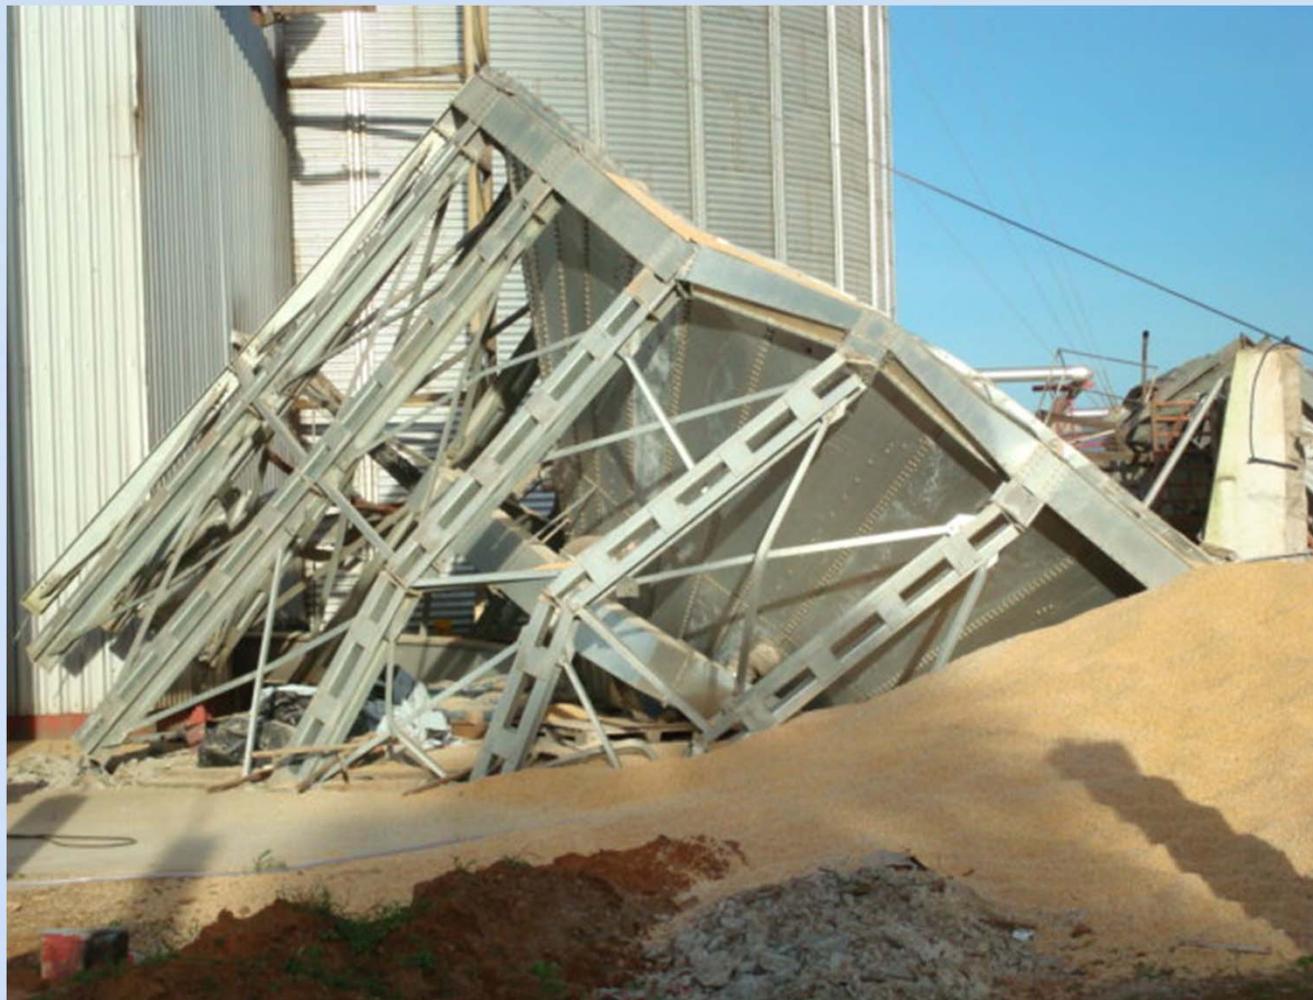
RUPTURA DAS FUNDAÇÕES EM ESTACAS DE UM SILO DE GRÃOS

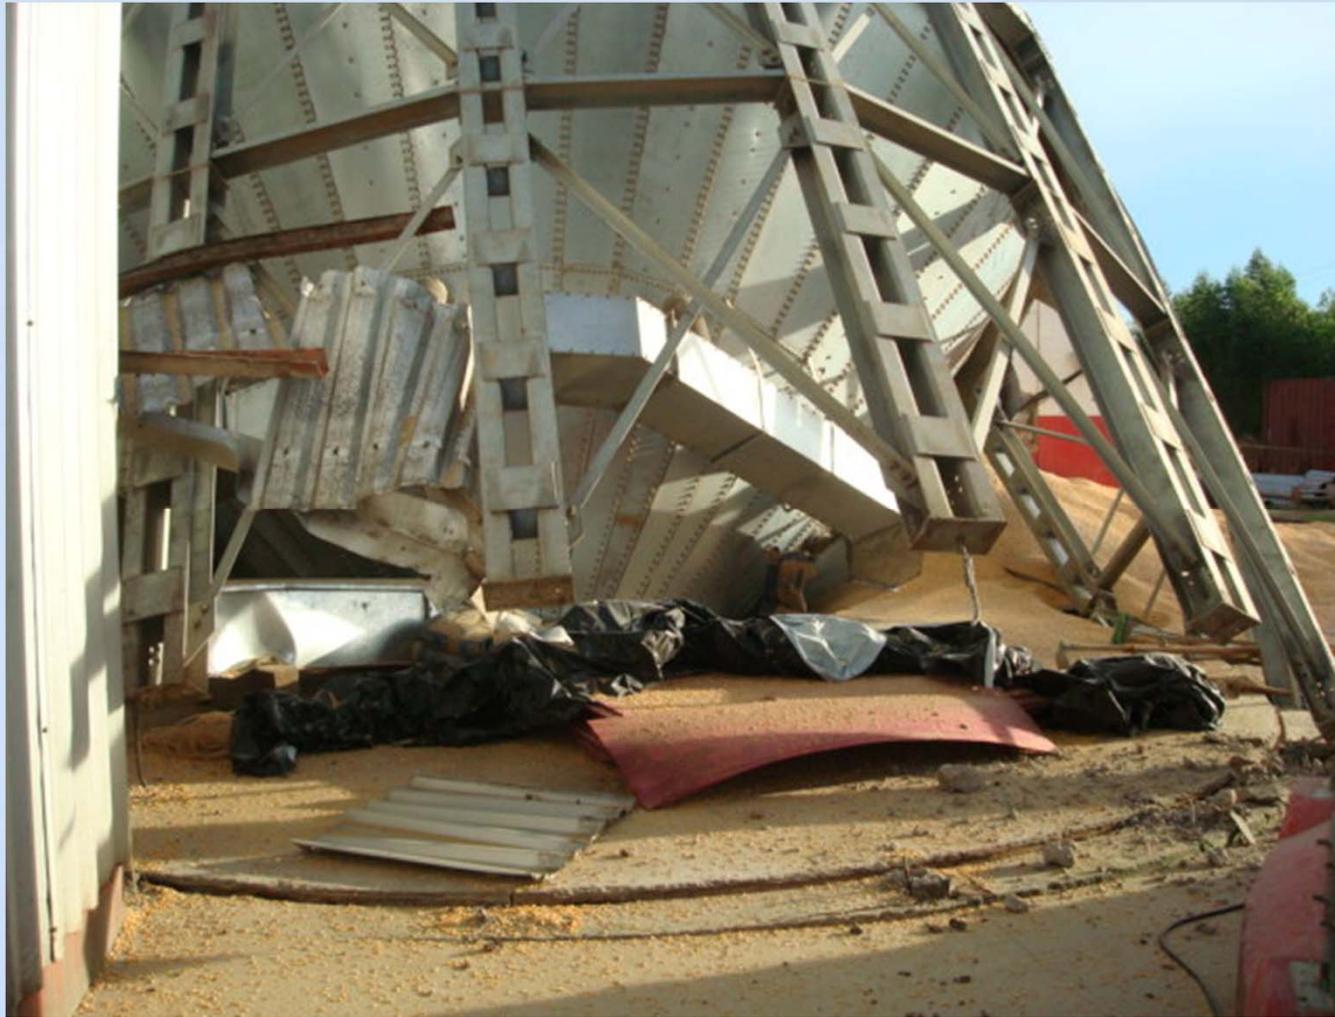
RUPTURA DAS FUNDAÇÕES EM ESTACAS DE UM SILO DE GRÃOS

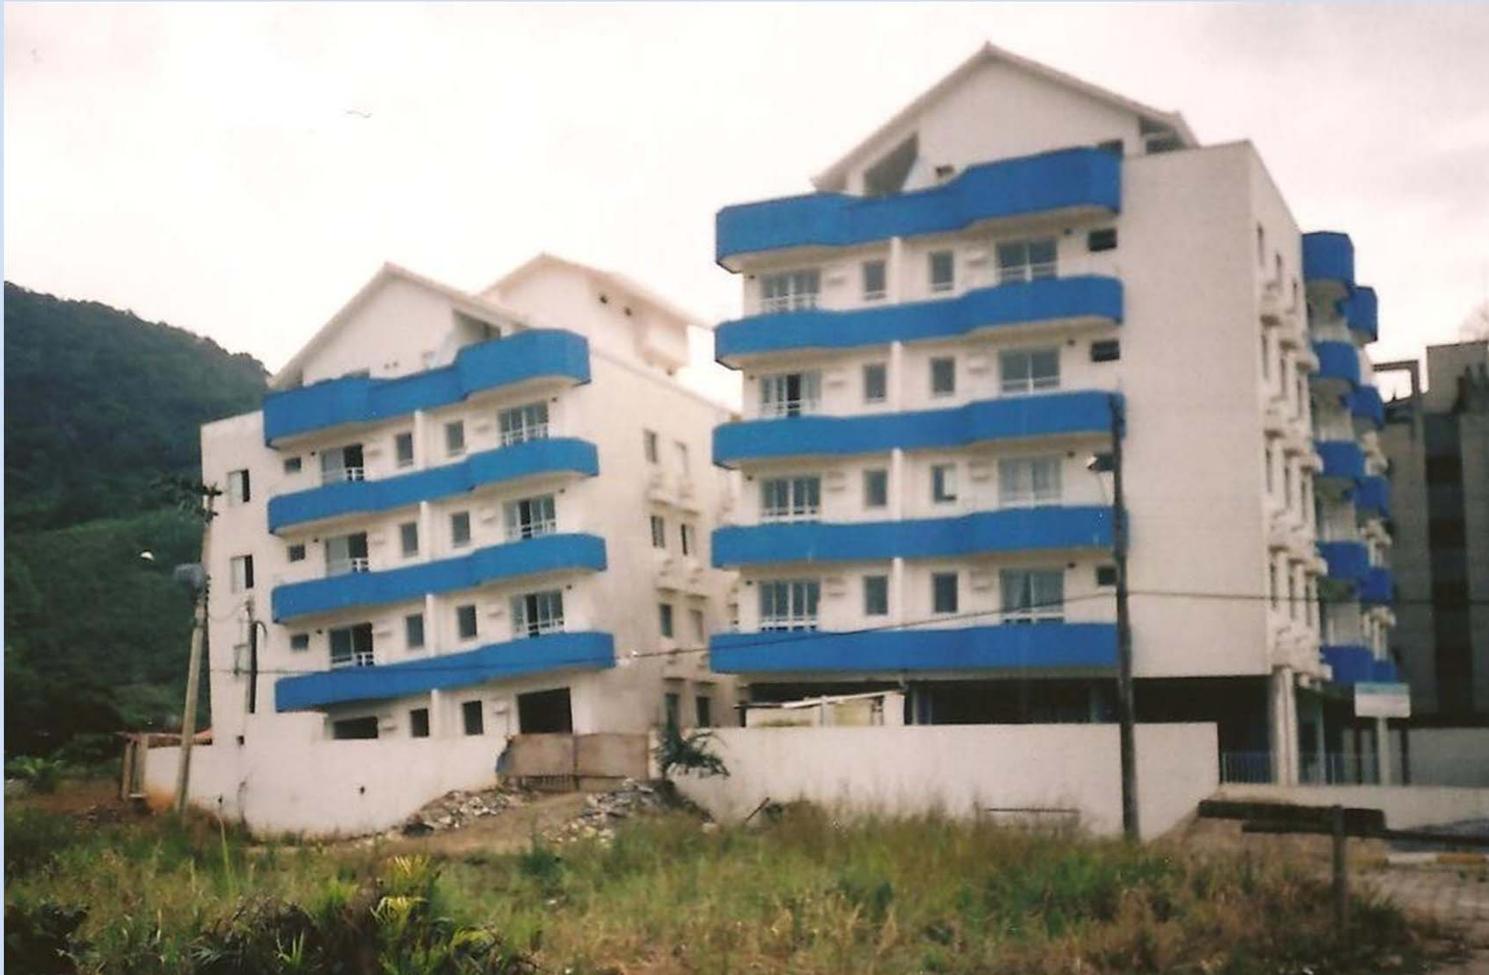
RUPTURA DAS FUNDAÇÕES

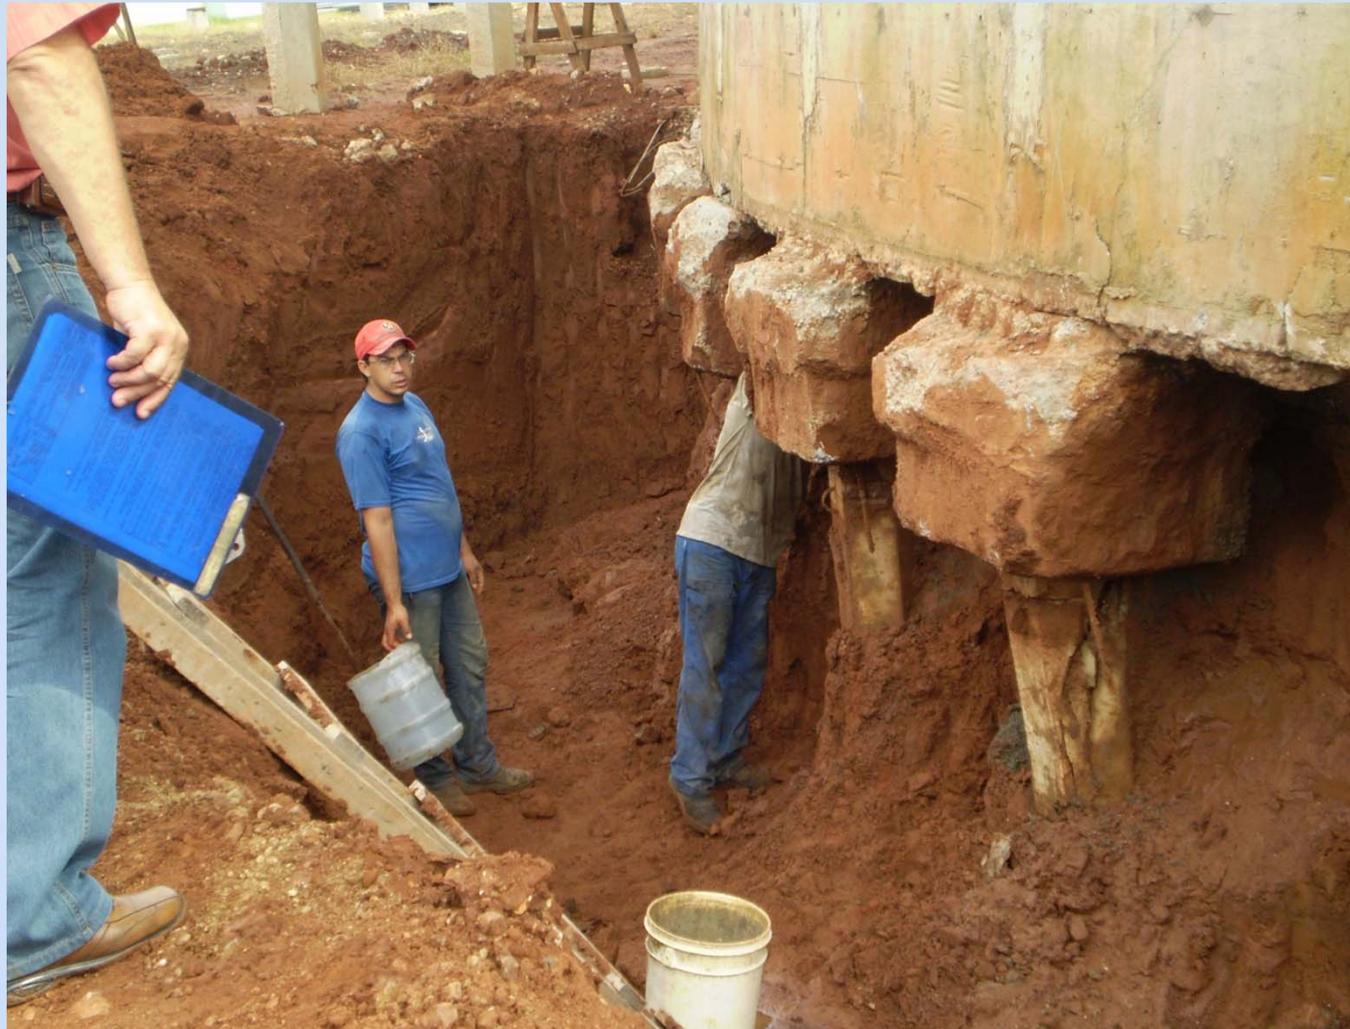
ESTACA PRÉ-MOLDADA ROMPIDA

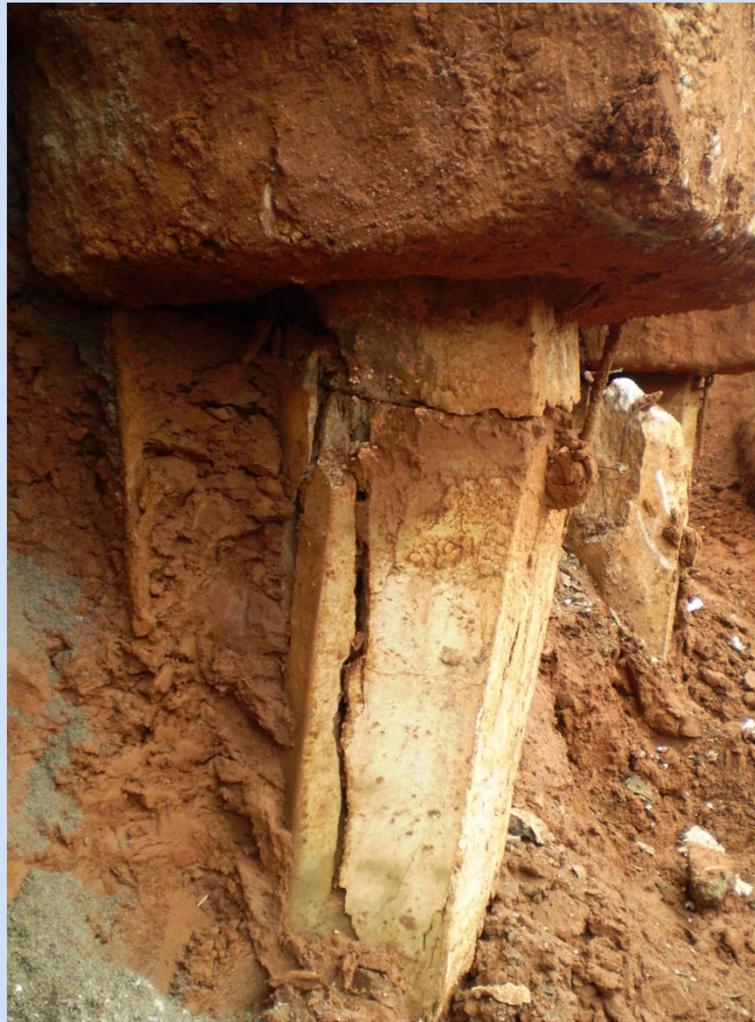
ESTACA PRÉ-MOLDADA ROMPIDA

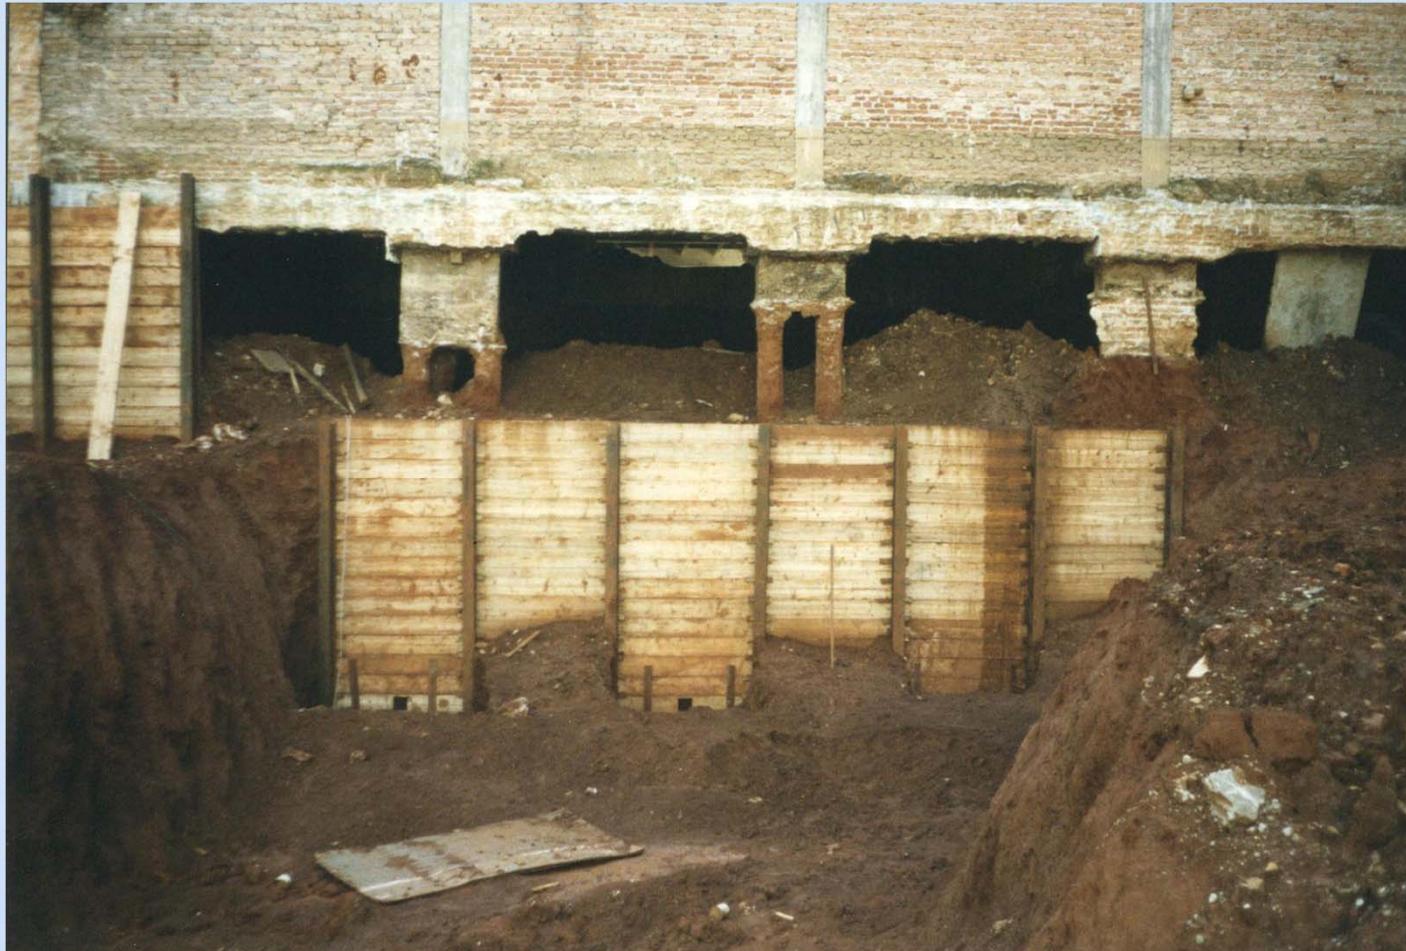
ESCAVAÇÃO COM DESCONFINAMENTO DAS FUNDAÇÕES DO PRÉDIO VIZINHO

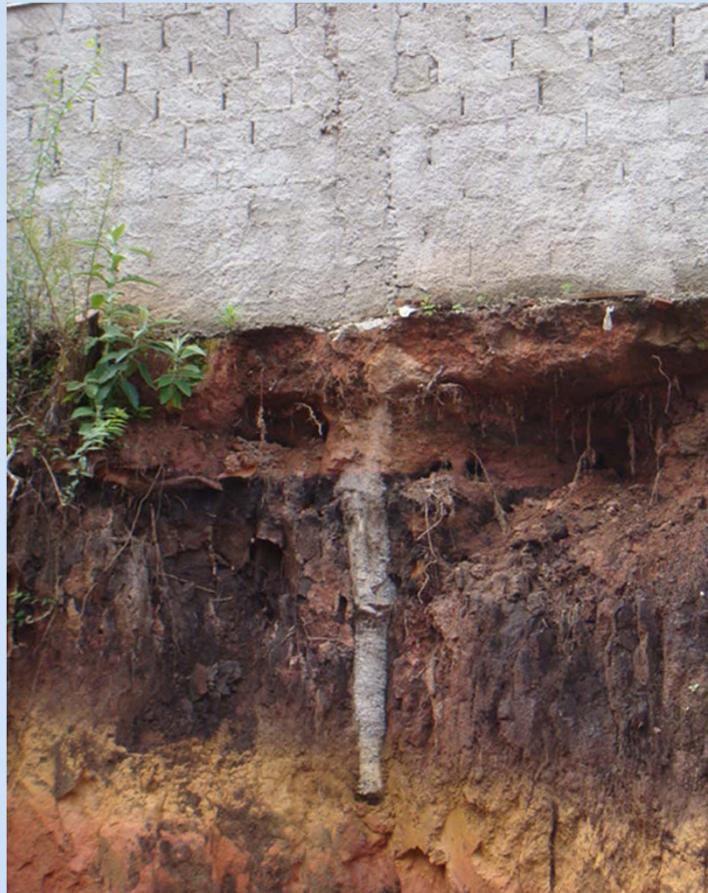
ESCAVAÇÃO A PRUMO COM DESCONFINAMENTO DAS FUNDAÇÕES DO VIZINHO

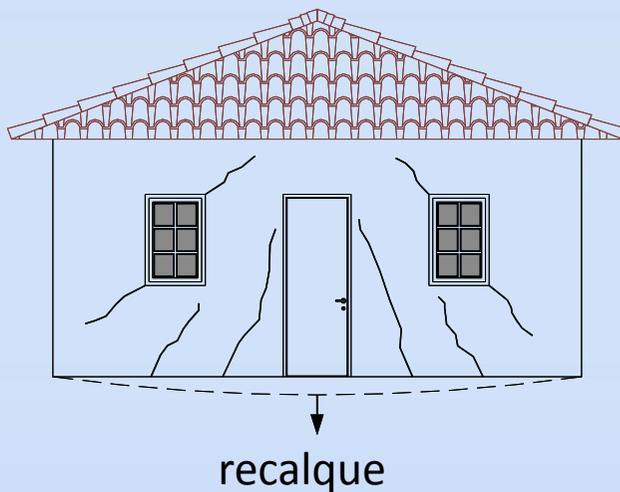
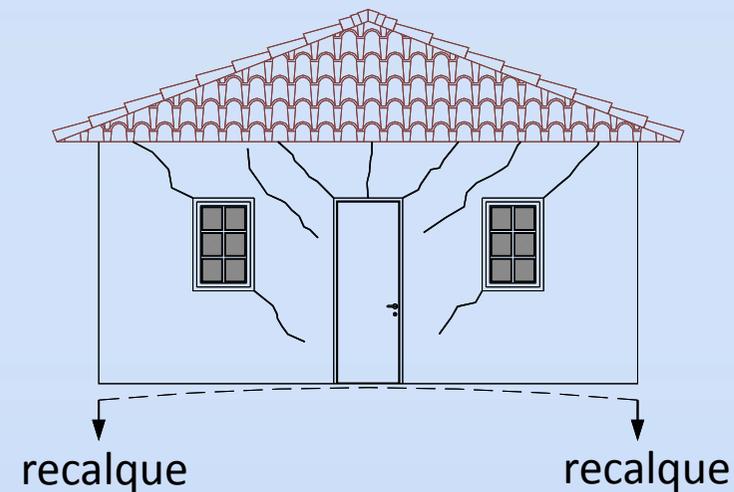
Algumas trincas na estrutura e desaprumos são sinais característicos de recalques nas fundações tais como:

- Recalque de um único pilar

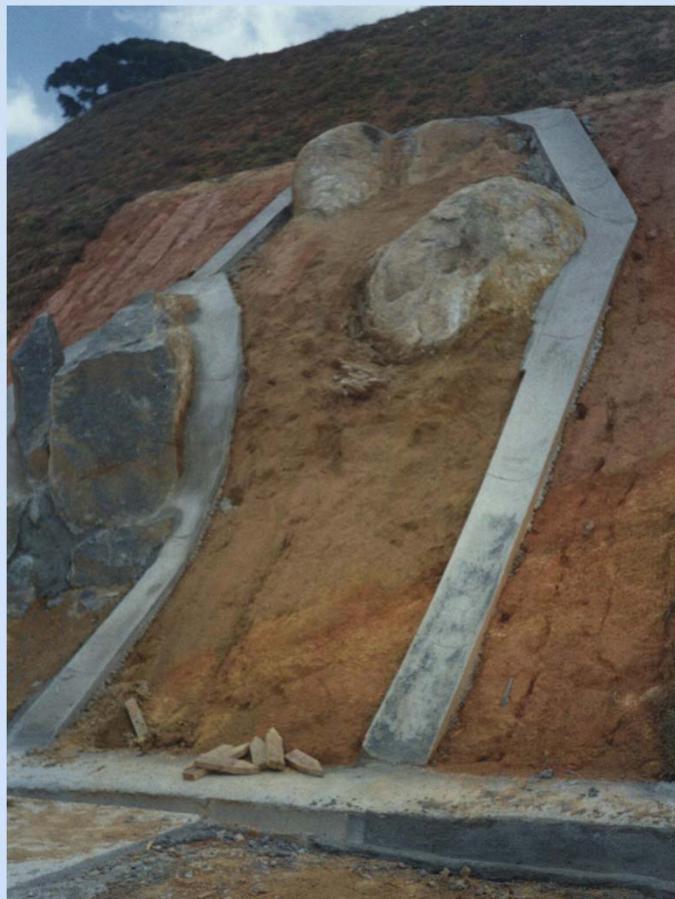
EXISTÊNCIA DE MATAÇÕES QUE PODEM NÃO SER INTERCEPTADOS NAS SONDAGENS

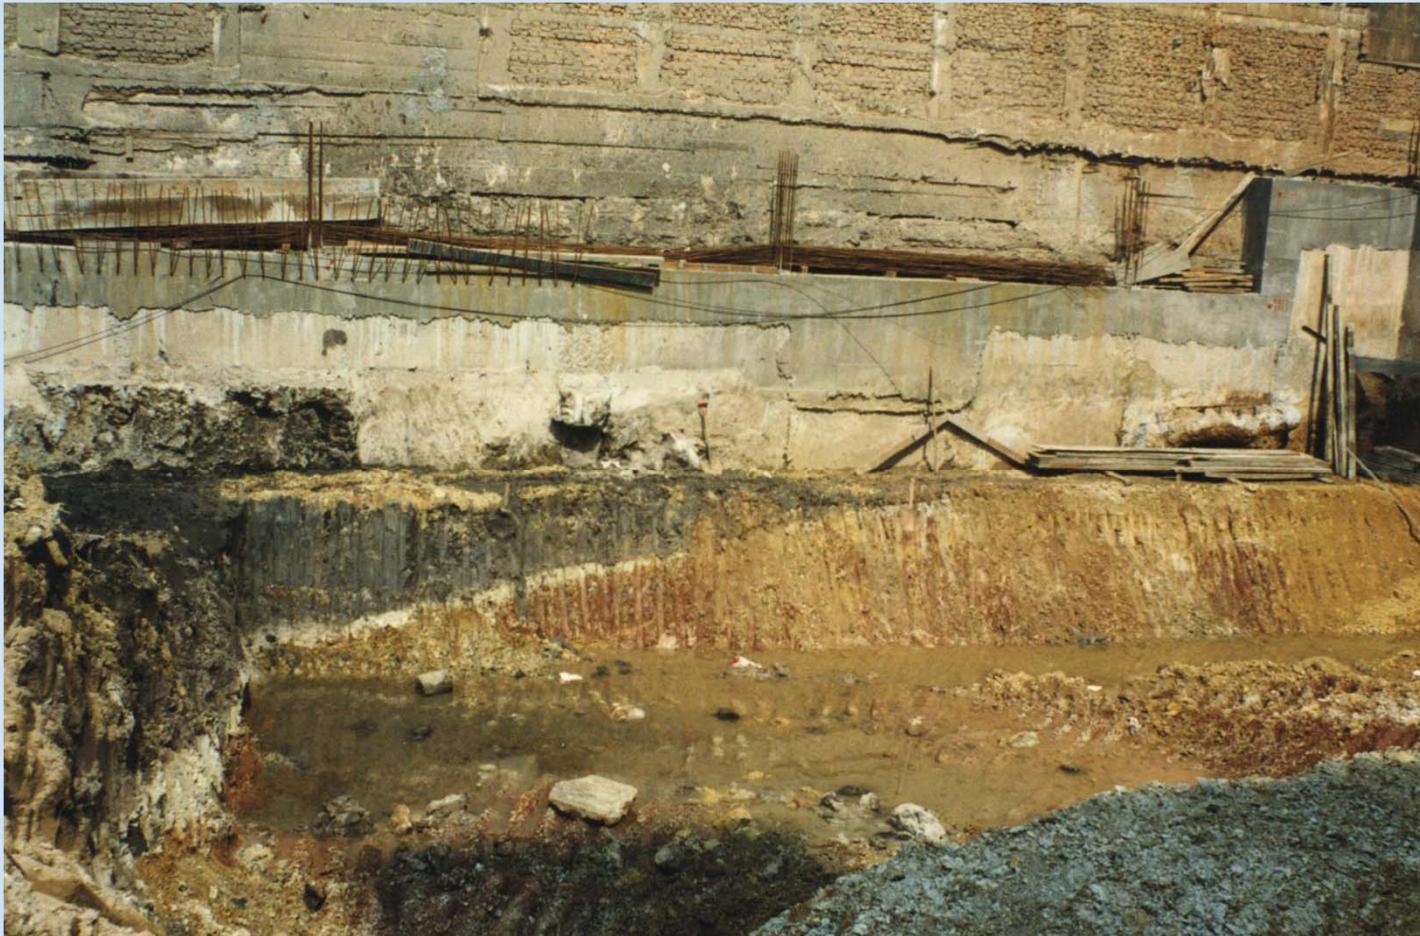
HORIZONTE DE SOLO ORGÂNICO QUE PODE NÃO SER INTERCEPTADO NA SONDAGEM

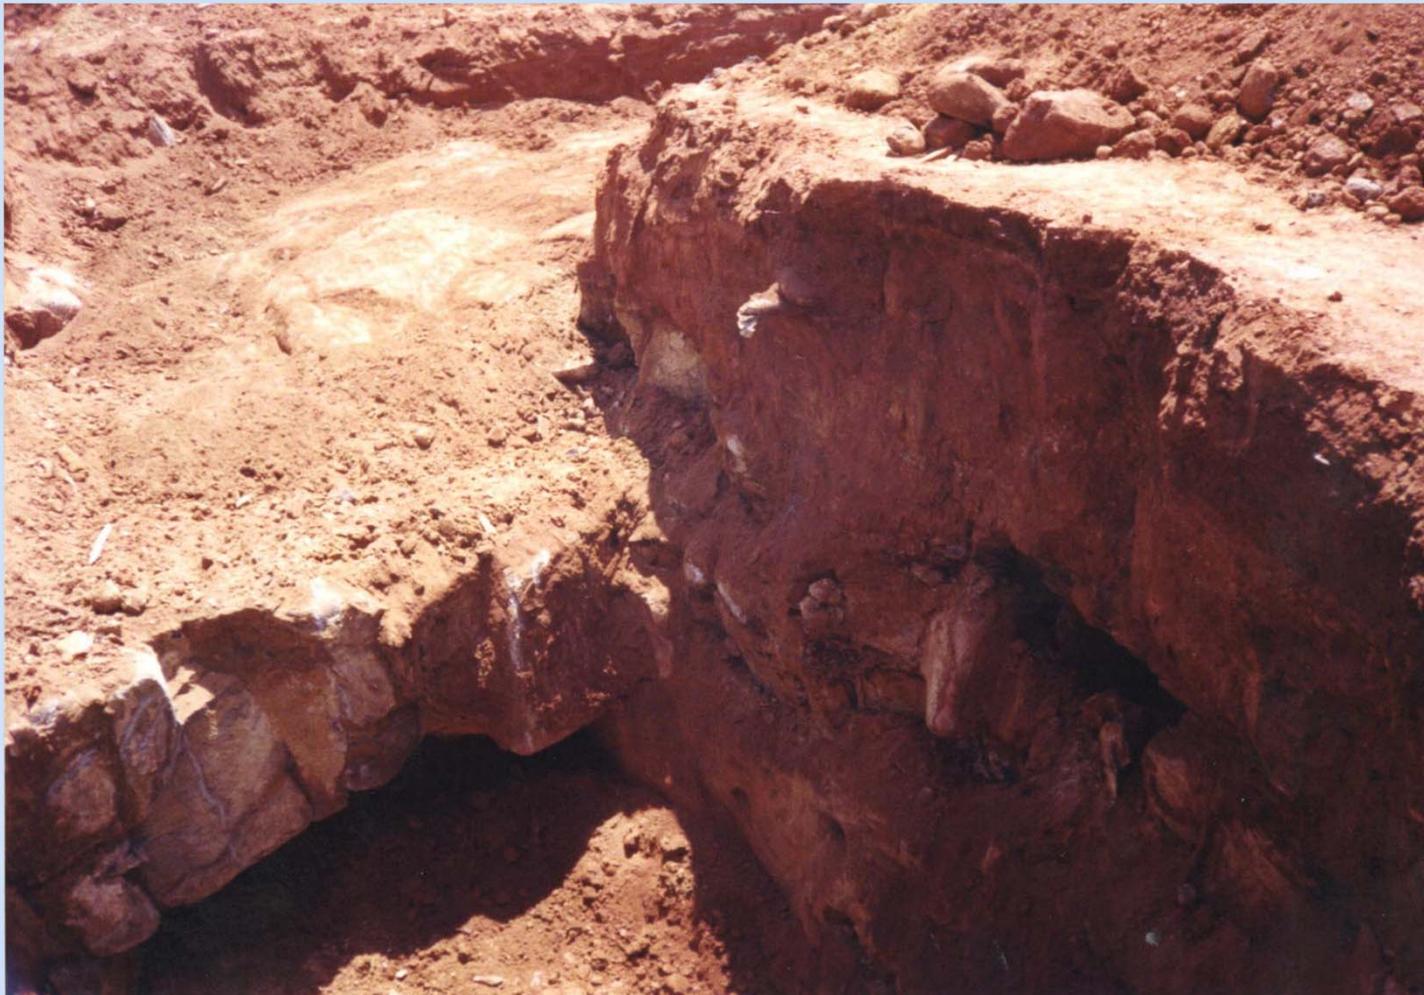
EXISTÊNCIA DE VAZIOS NÃO INTERCEPTADOS NAS SONDAGENS

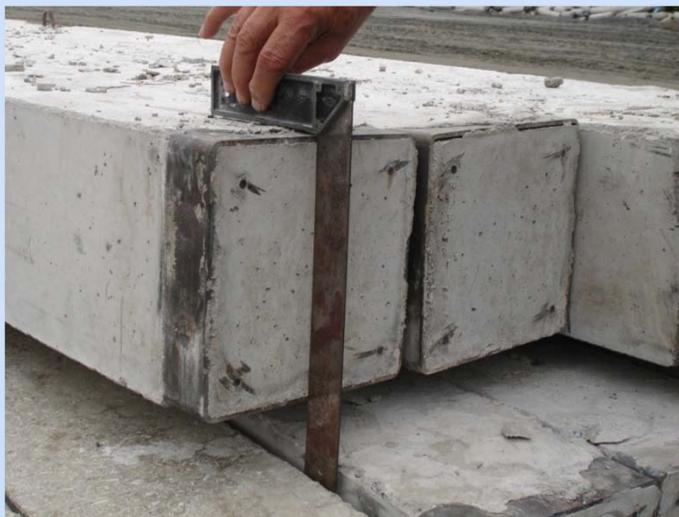
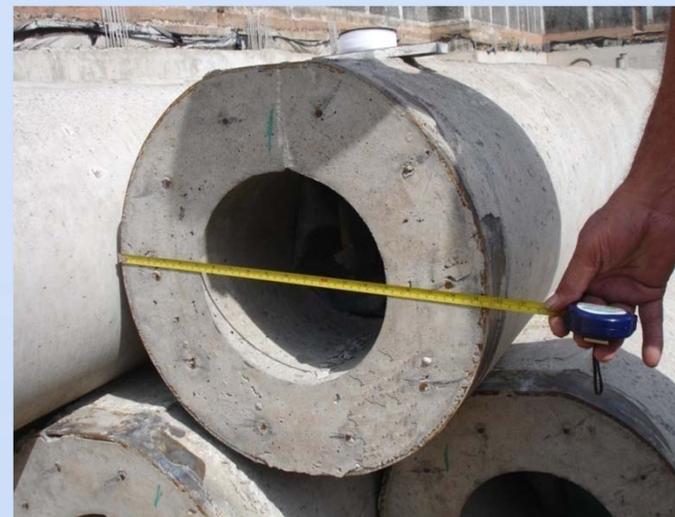
- Cada segmento de estaca produzido, pode ser previamente inspecionado visualmente por todas as partes envolvidas na execução da obra, ou seja, o executor, o projetista, o gerenciador e o cliente. Essa inspeção visual permite que sejam conferidas previamente todas as características geométricas de todas as estacas entregues na obra, permitindo às partes envolvidas a tomada de providências técnicas antes da instalação das estacas no subsolo e, por consequência, sua utilização como elementos de fundação.

- A inspeção visual de cada estaca produzida, possibilita ainda que eventuais problemas sejam claramente identificados e quantificados em conformidade com determinados parâmetros de engenharia, possibilitando a todas as partes envolvidas na execução da obra que sejam tomadas providências técnicas adequadas antes da instalação das estacas no subsolo e, por conseqüência, sua utilização como elementos de fundação.

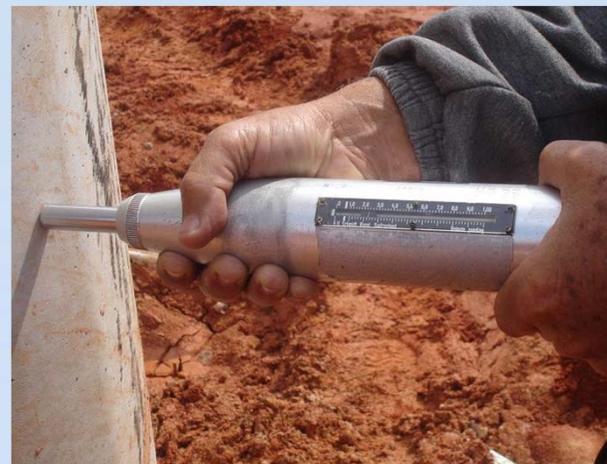
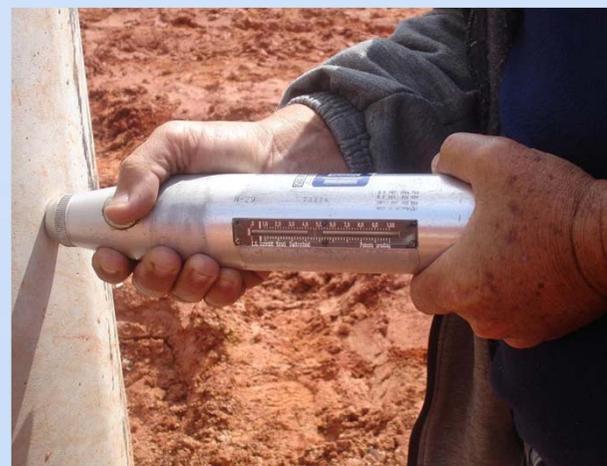
ESCLEROMETRIA

- Esse tipo de ensaio apresenta uma série de vantagens, pois utiliza um equipamento muito simples de operar, leve, compacto e barato, fornecendo uma série de dados muito simples de serem analisados. Trata-se de um ensaio não destrutivo e permite a avaliação da uniformidade do concreto e o monitoramento do desenvolvimento da sua resistência no decorrer do tempo
