ESTACAS PRÉ-MOLDADAS DE CONCRETO

PATOLOGIAS EM FUNDAÇÕES DE EDIFÍCIO

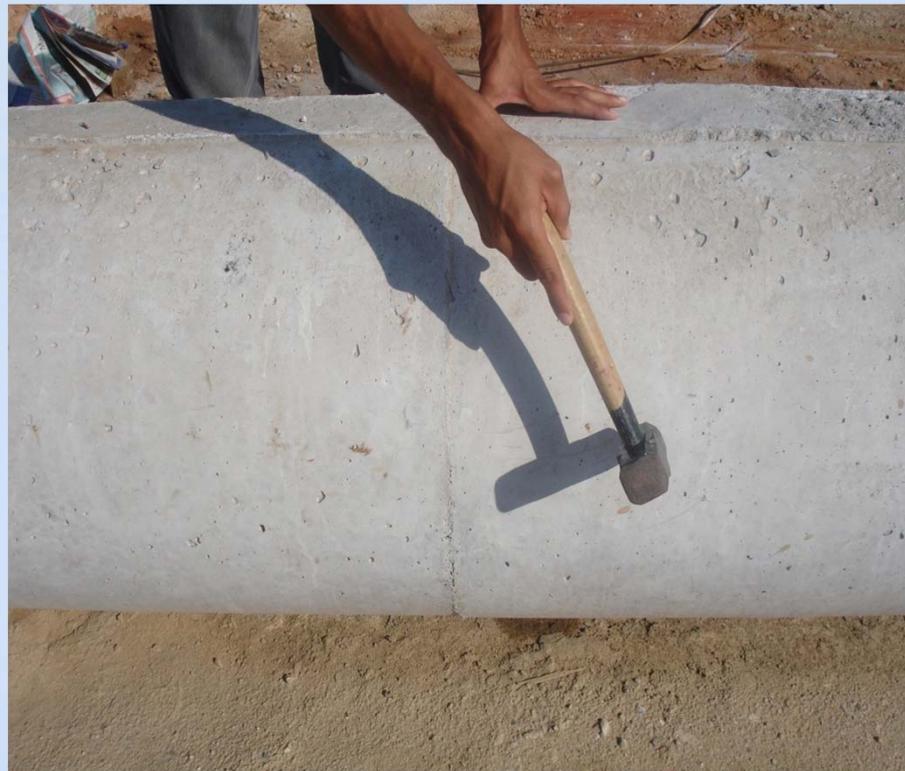
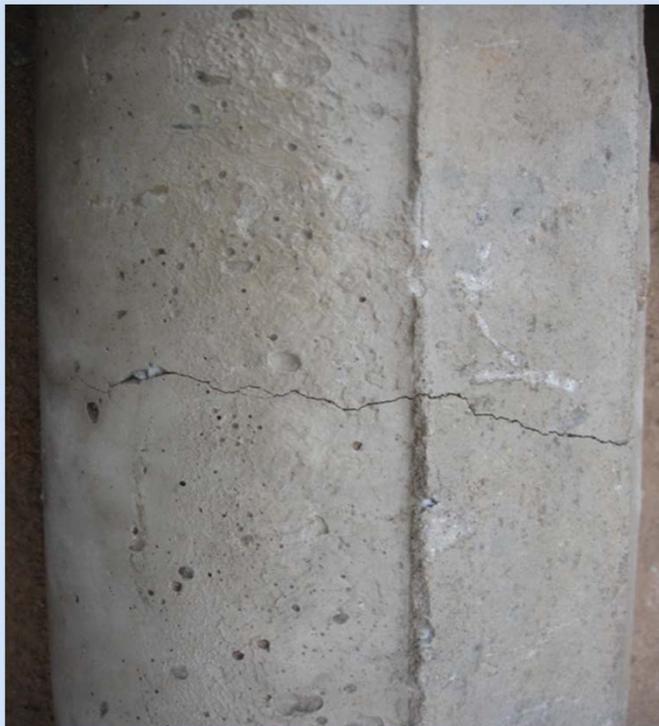
AUSCULTAÇÃO

- Quando a qualidade do concreto muda, a velocidade do som varia e o ruído que se ouve é bastante peculiar, assemelhando-se ao som que se obtém em um coco maduro quando submetido a batidas de um martelo. Esse procedimento permite reconhecer irregularidades da mistura do concreto e determinar partes danificadas internamente por fissuras, defeitos de concretagem, entre outros. Quando há uma fissura ou defeito de concretagem, ocorre um retardo na onda, permitindo assim avaliar sua intensidade.

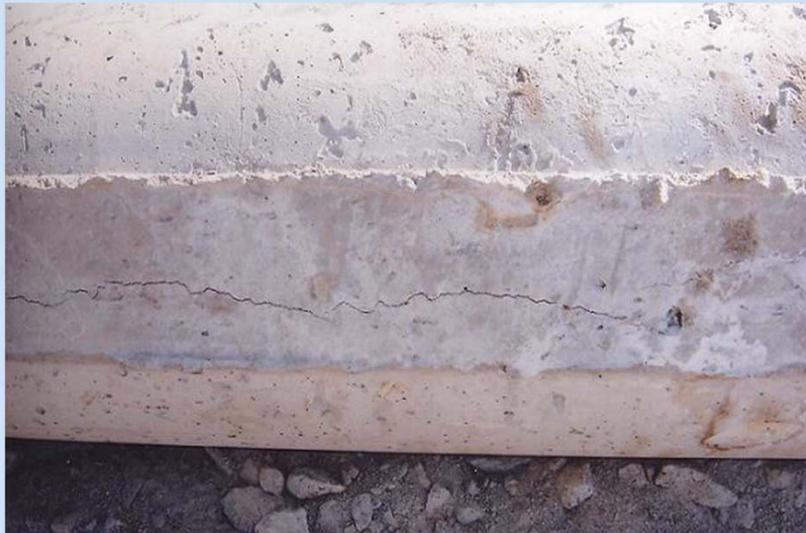
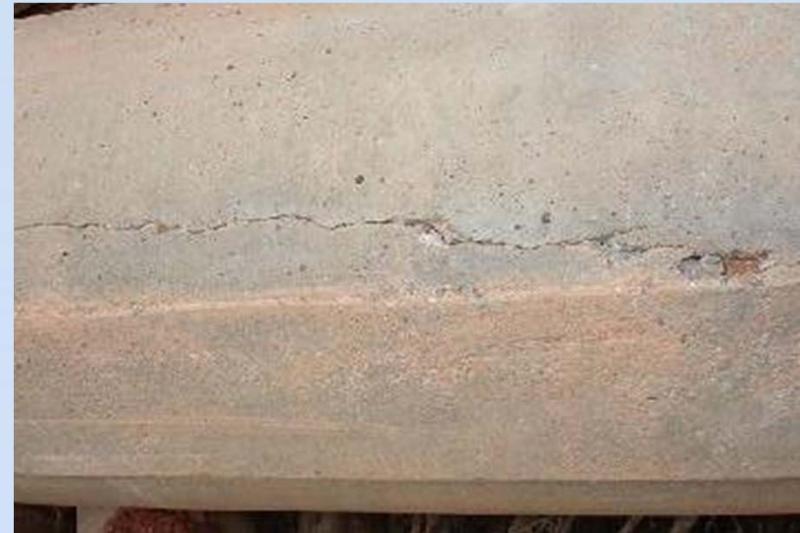
- Classe 2 – Fissuras Longitudinais (estacas ainda não cravadas)
- São aquelas que apresentam abertura não superior a 1 mm, paralelamente ao eixo longitudinal das estacas. Neste caso, as estacas deverão ser sempre rejeitadas, pois na maioria das vezes não suportam a cravação a que serão submetidas.

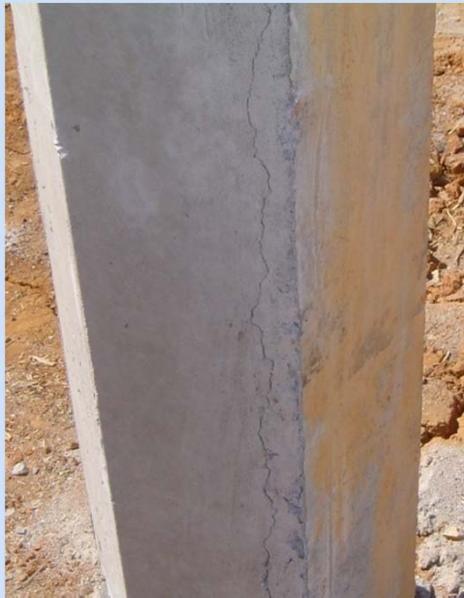
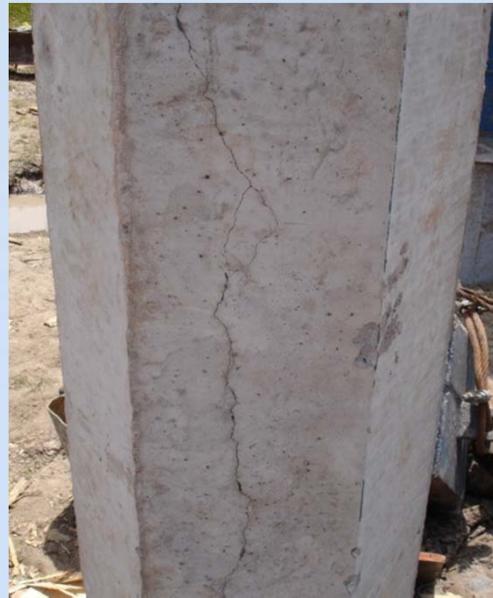
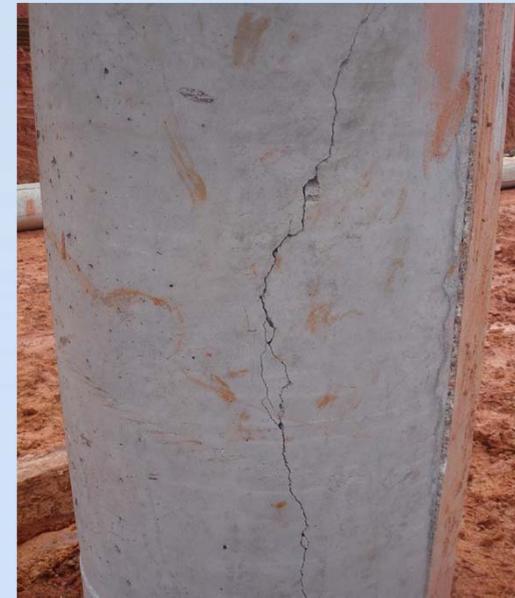
- Classe 3 – Fissuras Longitudinais (estacas em processo de cravação)
- São aquelas que apresentam abertura não superior a 1 mm, paralelamente ao eixo longitudinal das estacas. Neste caso, as estacas deverão ser sempre avaliadas, ou seja:
- Se ainda em processo de cravação e estando em deslocamento, haverá a tendência de propagação da fissura para toda a extensão longitudinal do fuste da estaca à medida que os golpes do martelo vão sendo desferidos. Nesse caso aconselha-se rejeitar a estaca.
- Se a trinca ocorrer no final da cravação quando da coleta das ultimas negas e/ou repiques elásticos, recomenda-se inspecionar a posição até onde a trinca se propagou, recompondo-se esse trecho e aceitando-se a estaca, pois esta já se encontra devidamente cravada.

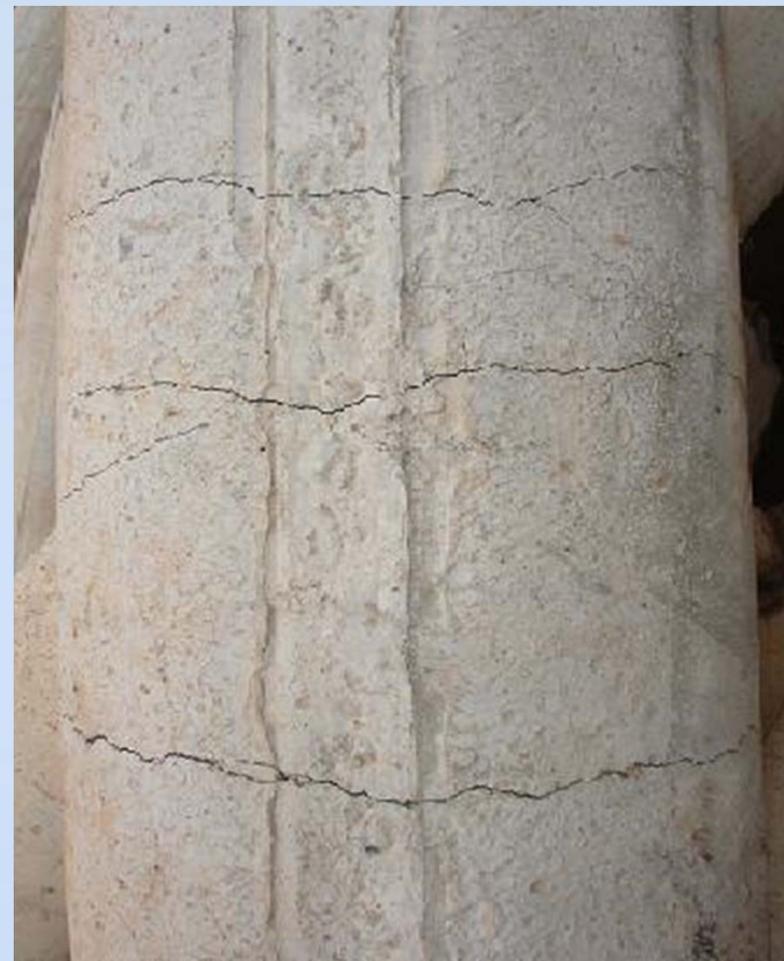
- Classe 4 – Trincas Transversais
- São aquelas que apresentam abertura superior a 1 mm em relação ao plano transversal das estacas. Esse tipo de trinca é sinal que a armadura longitudinal ultrapassou o estado elástico de deformações e, portanto, as estacas armadas deverão ser rejeitadas. No caso das estacas protendidas, não são raras as vezes onde o procedimento adotado para a classe 1 apresenta resultado satisfatório, sendo recomendável neste caso, tentar adotá-lo.

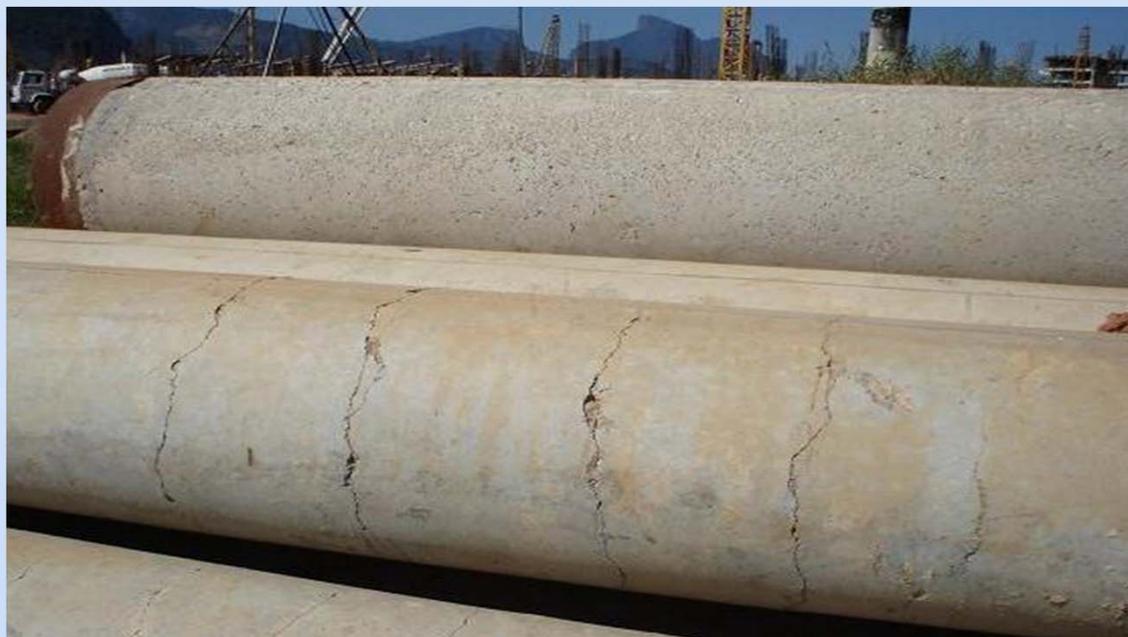
- Evidentemente, estamos nos referindo neste caso a trincas eventuais, as quais podem aparecer em um ou outro ponto ao longo do fuste. No caso de ocorrência de inúmeras trincas, principalmente em um determinado trecho do fuste, a estaca deve ser recusada.

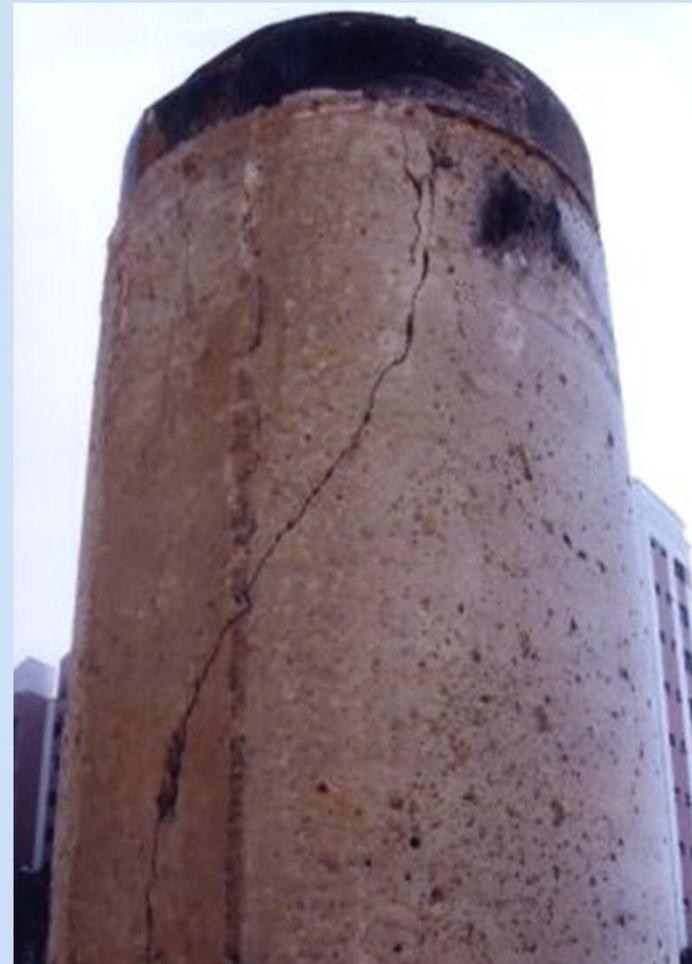
- Classe 5 – Trincas Longitudinais
- São aquelas que apresentam aberturas superiores a 1 mm paralelamente ao eixo longitudinal das estacas e, analogamente ao transcrito na classe 3, as estacas que apresentarem tal problema eventualmente deverão ser rejeitadas. Se tais trincas ocorrerem próximas às cabeças das estacas, durante o processo de cravação, o trecho assim danificado pode ser demolido, recomposto e prossegue-se a cravação.

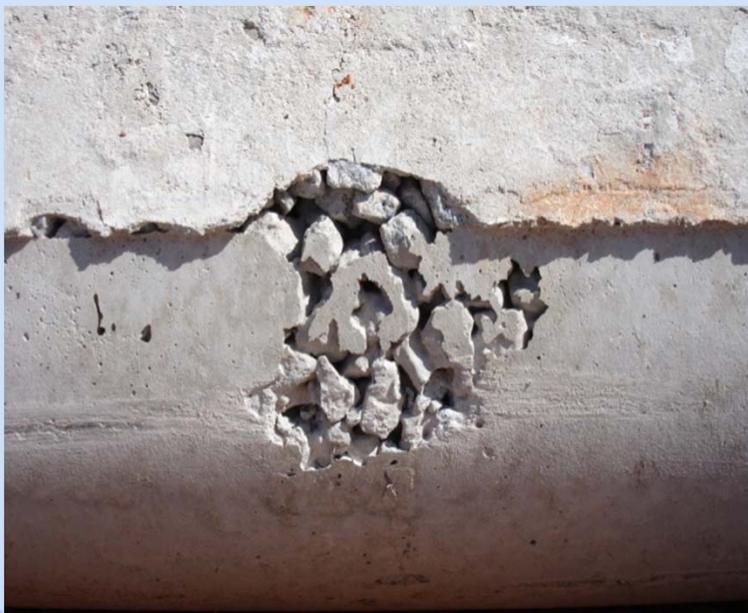
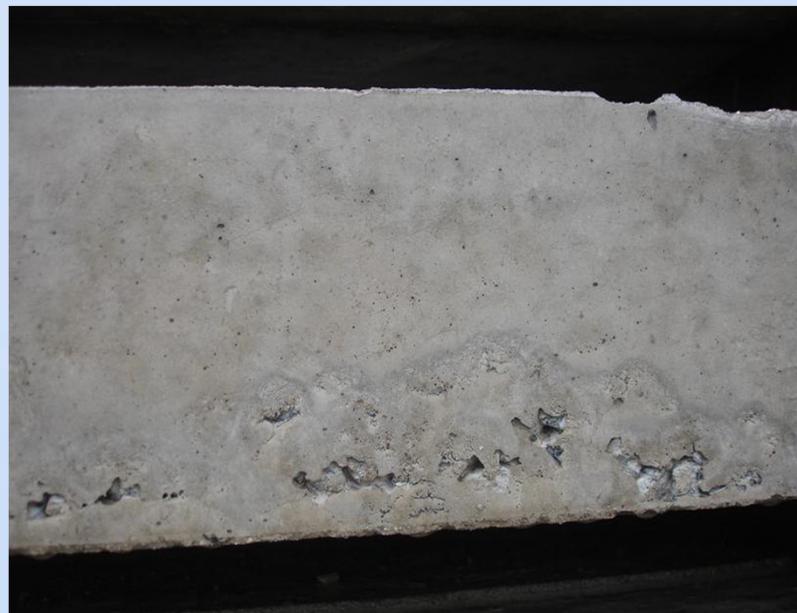
- Classe 6 – Desagregações Localizadas de Concreto
- Neste caso, considera-se a ocorrência de pequenas falhas de concretagem localizadas, pequenas partes superficiais que podem se soltar em decorrência de eventuais impactos decorrentes do manuseio, entre outros. Nestes casos, deve-se proceder à recuperação das partes afetadas.

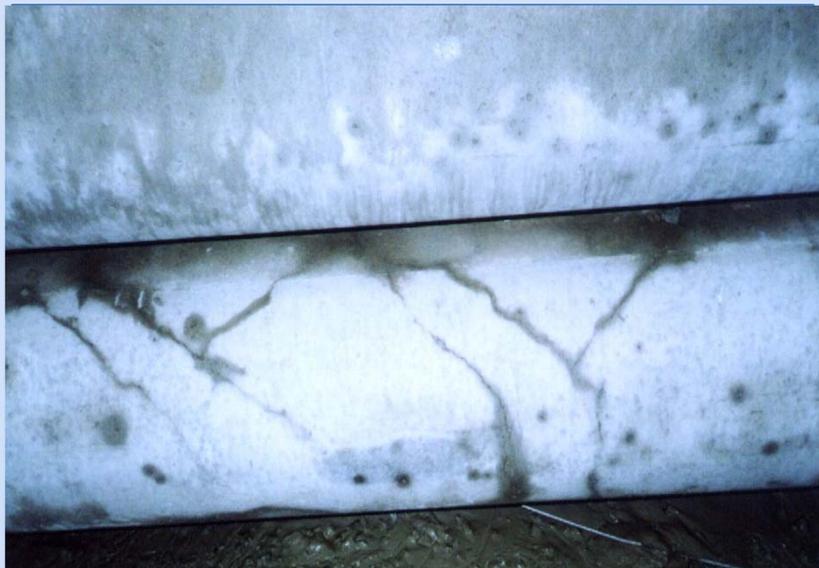
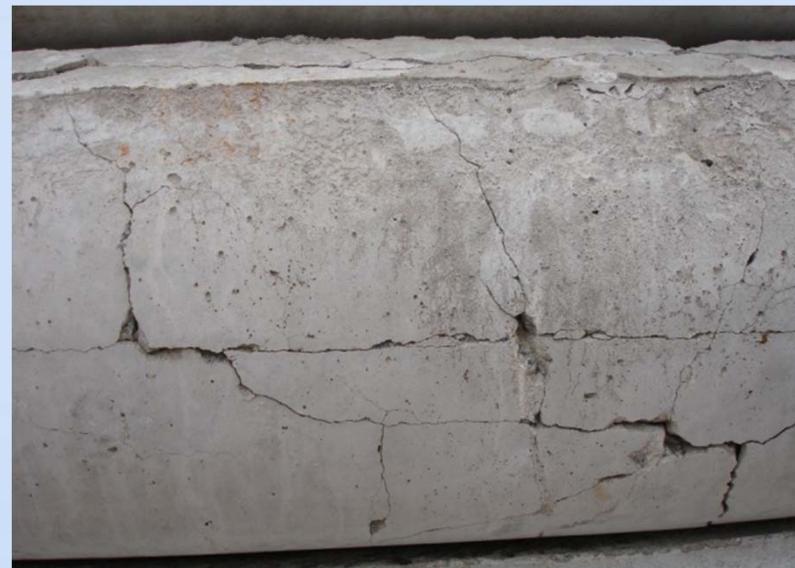
- Classe 8 – Fissuras e/ou Trincas Transversais e Longitudinais Concomitantes
- Nestes casos, embora bastante raros de ocorrerem, as estacas deverão ser rejeitadas

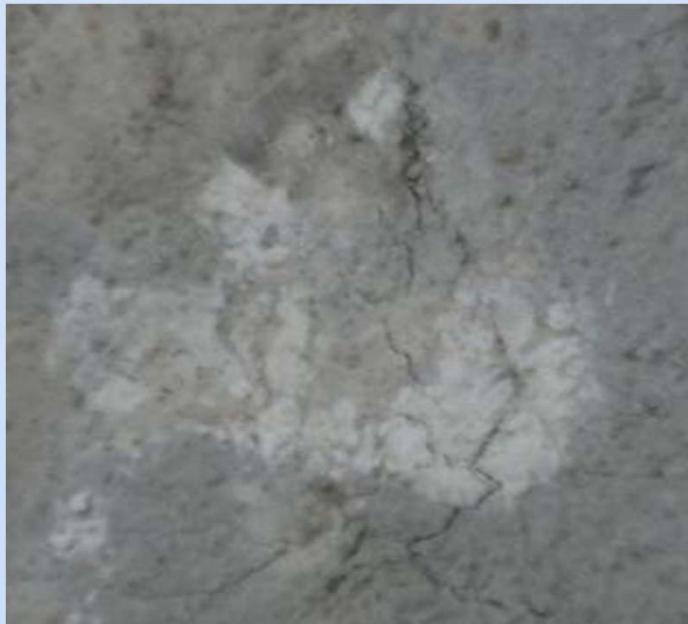
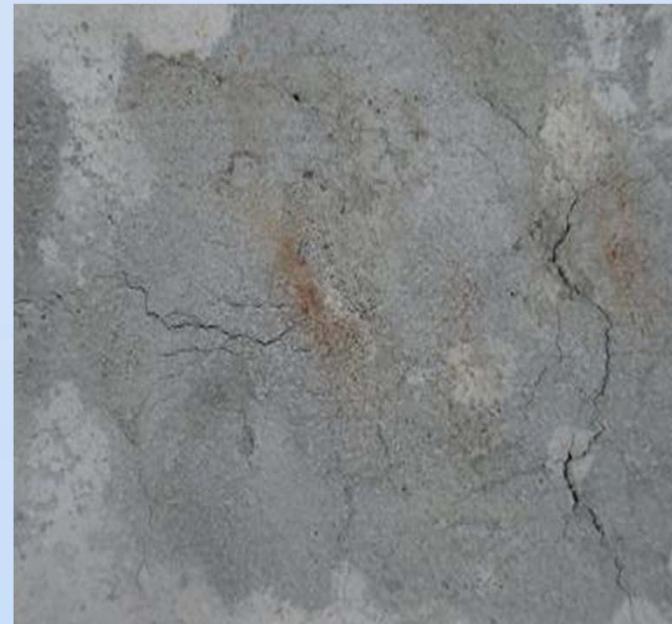
- Classe 9 – Fissuras e/ou Trincas de Retração
- Em geral, esse tipo de problema aparece na superfície das estacas e, sempre na parte superior, a qual fica exposta ao tempo após a concretagem. Fissuras ou trincas de retração estão quase sempre associadas ao elevado consumo de cimento e/ou a alguma deficiência no processo de cura adotado. Não devem ser encaradas como um problema sério que deva justificar a rejeição de estacas, porém recursos técnicos devem ser adotados para que sejam evitadas. Raramente ultrapassam alguns centímetros de comprimento e 2 a 3 milímetros de profundidade, apresentando-se sempre de forma desordenada na superfície das estacas.

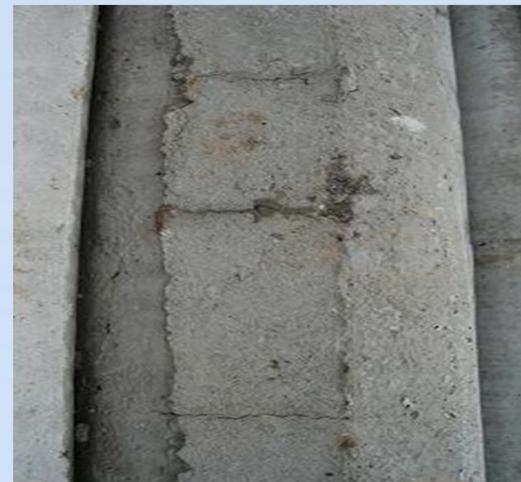
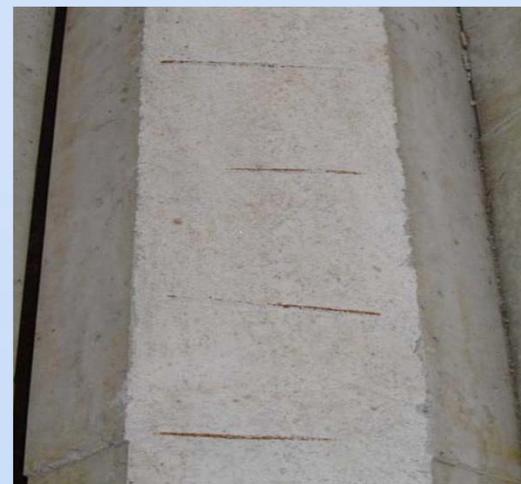
- Classe 10 – Falta de Cobrimento Adequado da Armadura Transversal
- Neste caso, a armadura transversal (estribos), ficando muito próxima à superfície das estacas, acaba por provocar o surgimento de fissuras ou até trincas, exatamente nos pontos onde se encontra posicionada. Não raras as vezes esse tipo de problema é confundido com retração. Ocorre, porém, que neste caso, o surgimento dessas fissuras ou trincas, obedece ao mesmo espaçamento dessa armadura. Não se constitui motivo para recusa das estacas, porém deve ser reavaliada a carga de trabalho a ser adotada nas mesmas, uma vez que a oxidação dessa armadura pode provocar, com o passar do tempo, a ruptura localizada do concreto que cobre essa armadura, reduzindo assim a seção útil a ser considerada dessas estacas

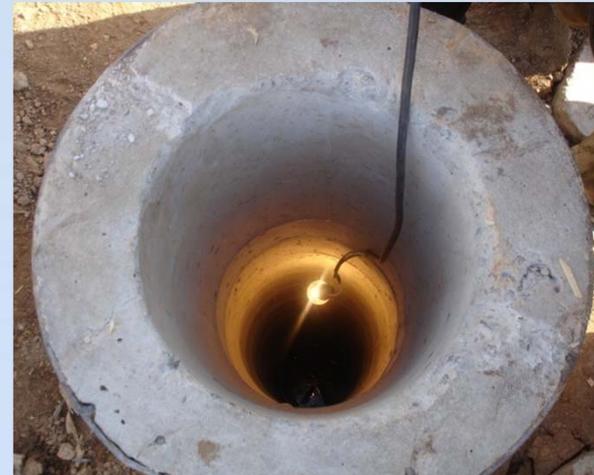
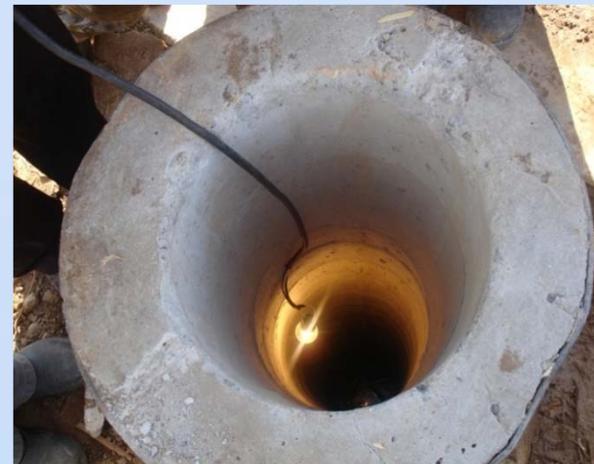
INSPEÇÃO VISUAL DO FUSTE EM ESTACAS VAZADAS

- Estacas vazadas possibilitam a inspeção da integridade do fuste após sua cravação. Para que isso seja efetuado, recorre-se à inserção de uma lâmpada ou lanterna por dentro do furo central do fuste, de tal forma a permitir a iluminação interna do mesmo e, por conseqüência, sua inspeção visual.

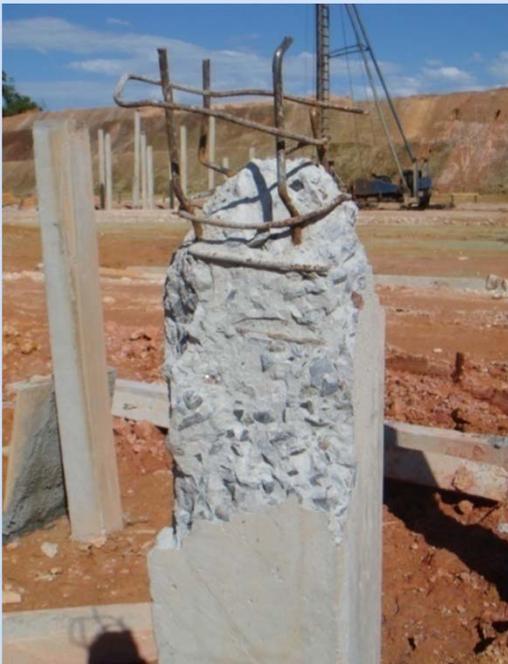
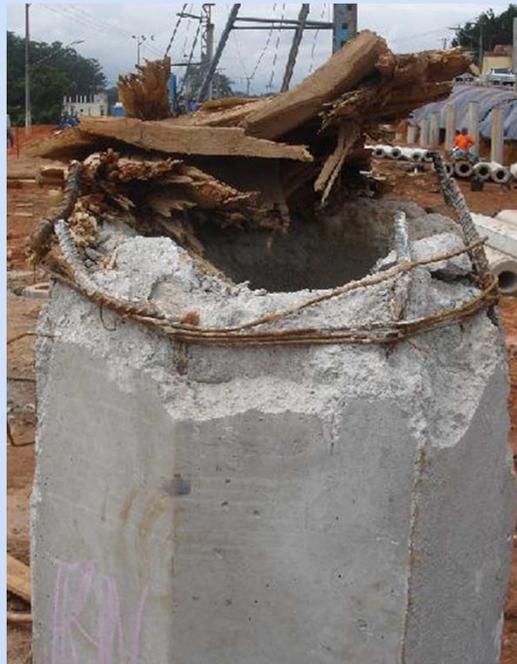
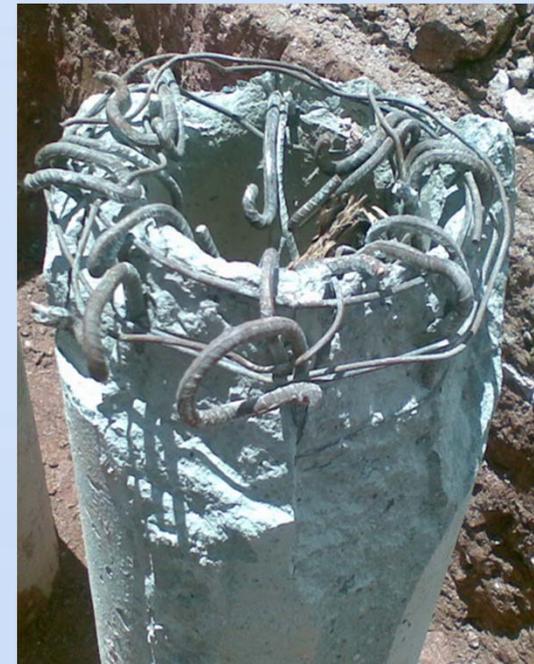
- Classe 7 – Esmagamento de Cabeças de Estacas
- Procedimento análogo ao descrito na classe 5, ou seja, remove-se o concreto danificado, incorpora-se um anel metálico e recompõe-se a parte danificada conforme metodologia apropriada.

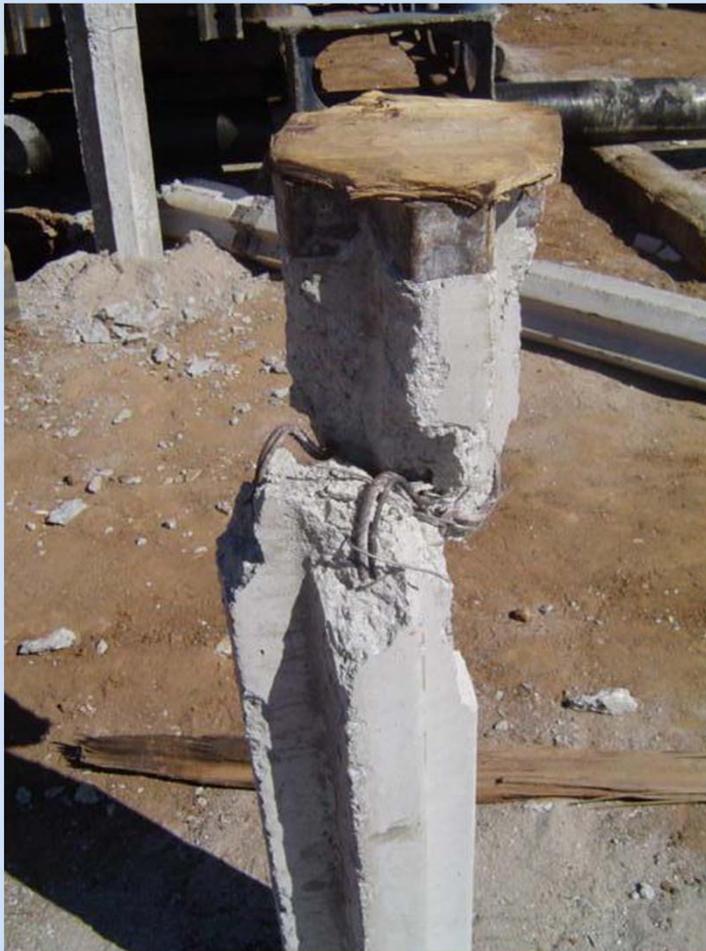
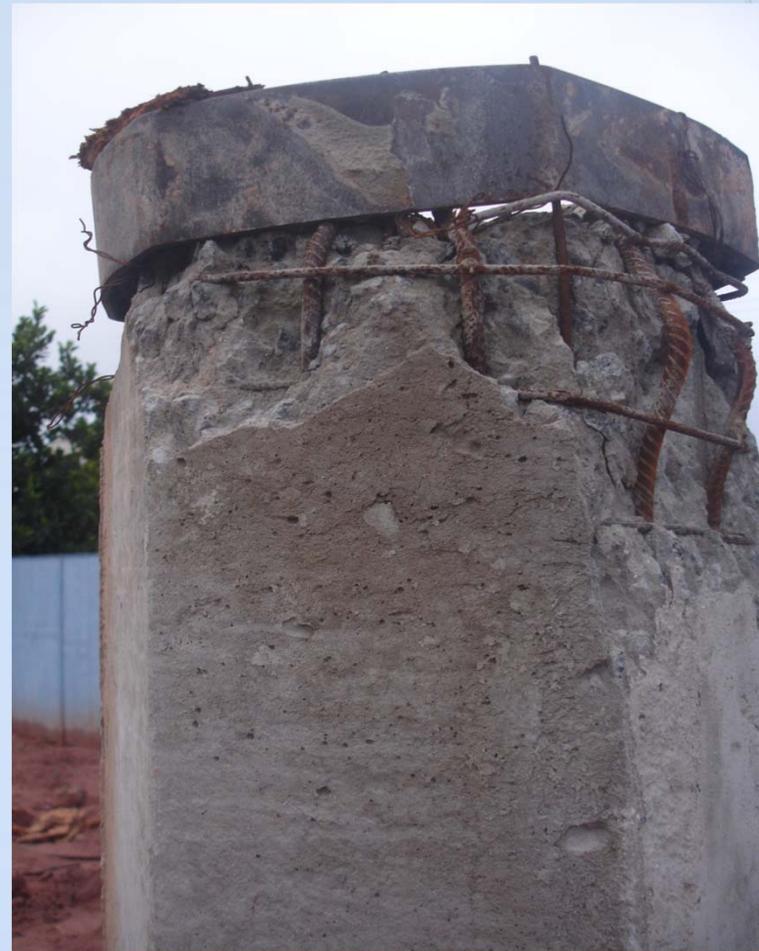
- Em toda obra cuja solução de fundação seja a adoção de estacas pré fabricadas de concreto, deve-se esperar que ocorram algumas quebras de estacas durante o processo de cravação por percussão

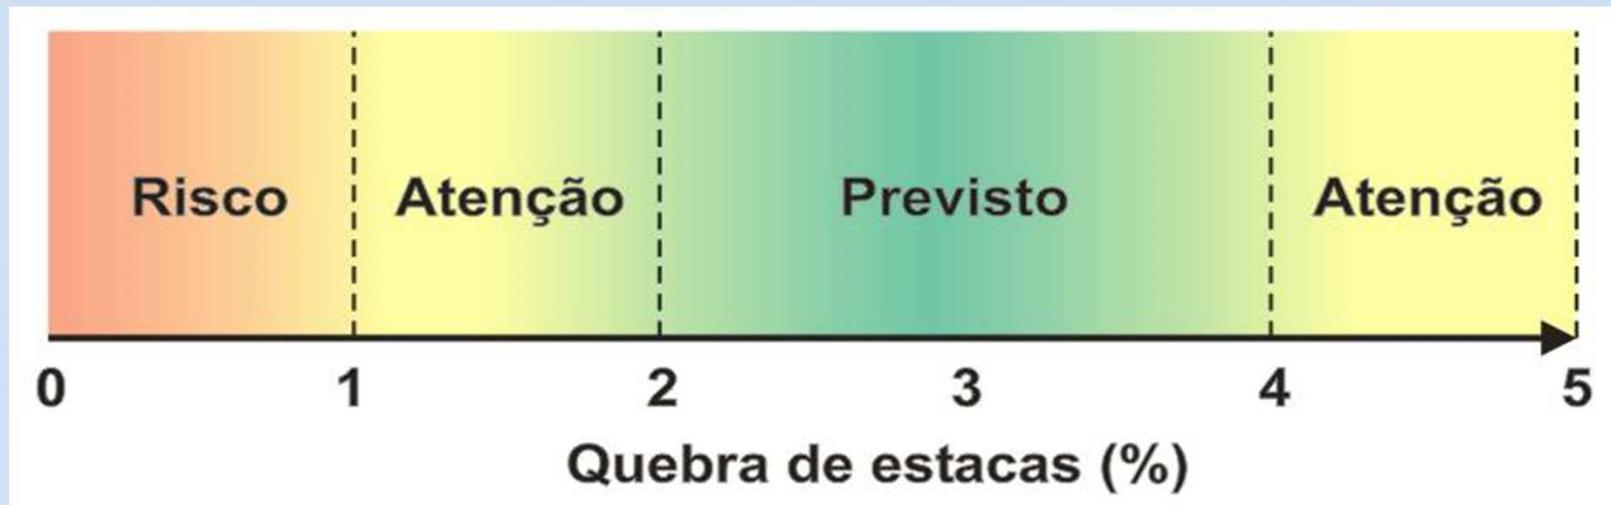
- Uma margem de quebras situada entre 2% e 5% é bastante razoável e representativa da grande parte das obras executadas. Quando a margem de quebras de estacas em uma determinada obra aproxima-se de 5%, faz-se prudente atentar que medidas imediatas devam ser tomadas, no intuito de analisar suas causas prováveis. Nesses casos, deve-se efetuar reunião conjunta, na obra, entre o cliente, o executor e o projetista para a tomada imediata de medidas corretivas. Ao contrário, quando a margem de quebras de estacas em uma determinada obra aproxima-se de 1%, certamente deve-se desconfiar que algo esteja errado no controle efetuado em campo. Valores inferiores a 1% são diretamente proporcionais à probabilidade de ocorrência de problemas sérios no futuro, problemas esses decorrentes de total falta de controle operacional durante a execução da obra, tais como a não observância de que estacas foram mal cravadas e até mesmo que estacas quebradas foram admitidas como satisfatórias.

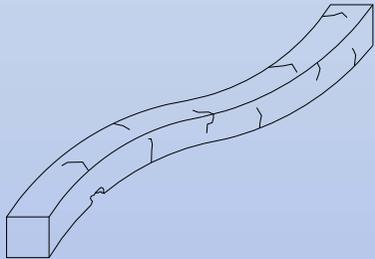
<p>1. As estacas são fornecidas com defeitos</p>	
	<p>a. existência de desalinhamento e bitolas menores do que as especificadas em projeto.</p>	<p>→ As estacas com redução de resistências laterais e de ponta</p>
	<p>b. Fissuras, sinais de remendos, existência de vazios.</p>	<p>→ Possibilidade de quebra durante a cravação e/ou comprometimento da integridade quando ela estiver em uso.</p>

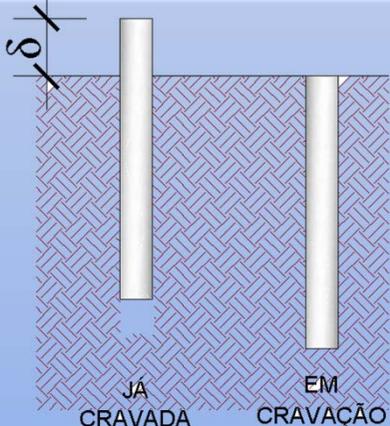
d. Levantamento da estaca anexa (ponta em material muito resistente tipo argila dura).	→ Recalque da estaca anexa quando ela estiver em uso.

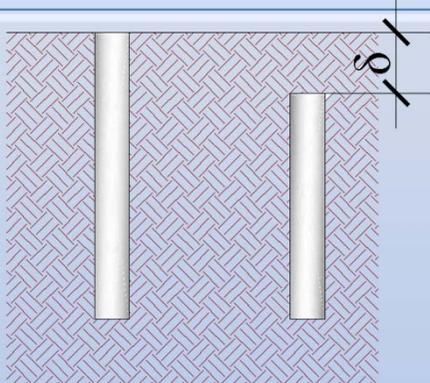
<p>e. A estaca atinge nega mas no dia seguinte não tem resistência à cravação (relaxação).</p>	<p>→ Recalque quando a estacas for solicitada.</p>

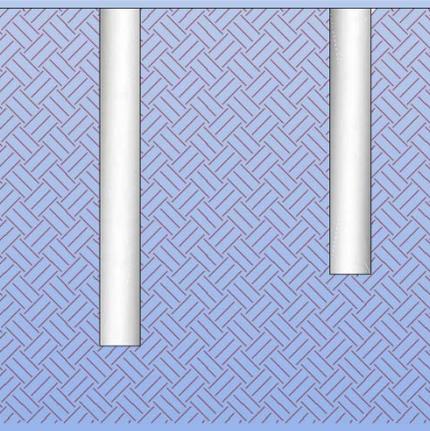
<p>f. Estaca fica mais curta do que o previsto.</p>	<p>→ Diminuição da resistência lateral da estaca.</p>
